Technische Universität Dresden
Fakultät Architektur
Institut für Bauklimatik
Professur Klimagerechtes Bauen
und Technischer Ausbau
Prof. Dr. Ing. J. Roloff

DIPLOMARBEIT

Bauklimatische Analysen zur behutsamen Wiedernutzbarmachung eines historischen Gebäudes

Dresden, Juli 2005

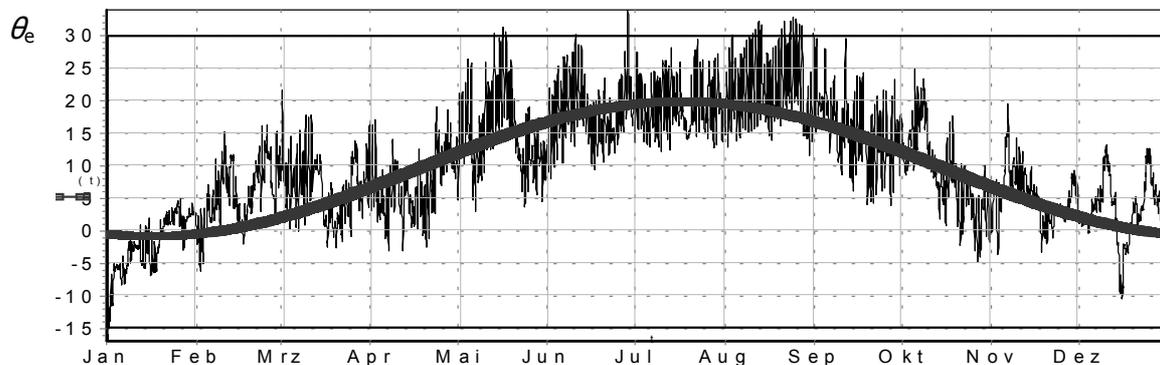
Abbildung 2—2, Außenlufttemperatur für Dresden, gemessen 1997 (ähnlich dem TRY Essen) [20]

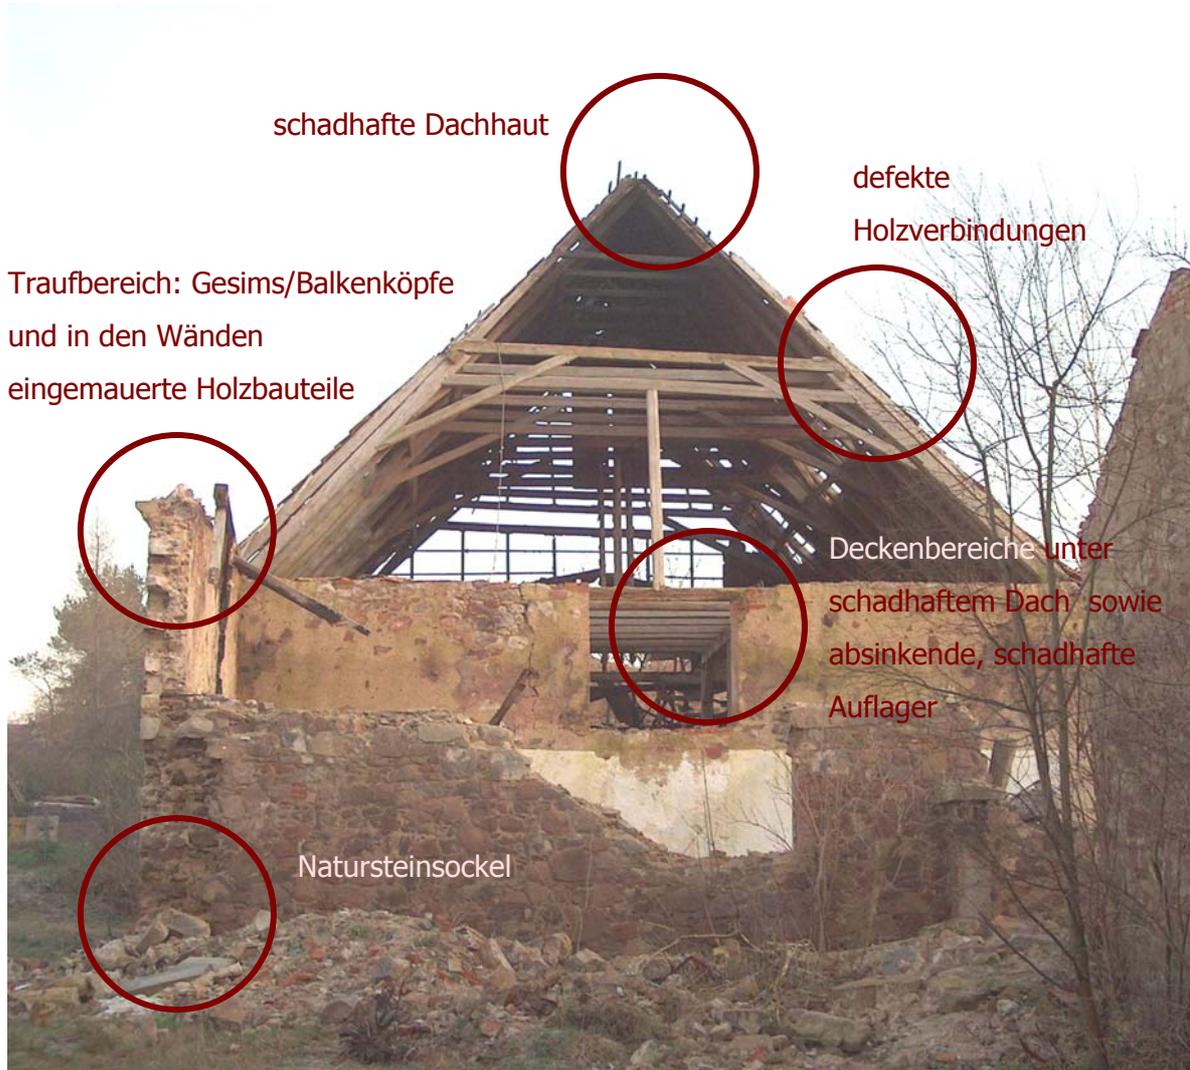
Abbildung 2—3, Scheune in Sachsdorf

Fehlende Dacheindeckung hat besonders im Traufbereich verheerende Folgen für alle Holzbauteile.

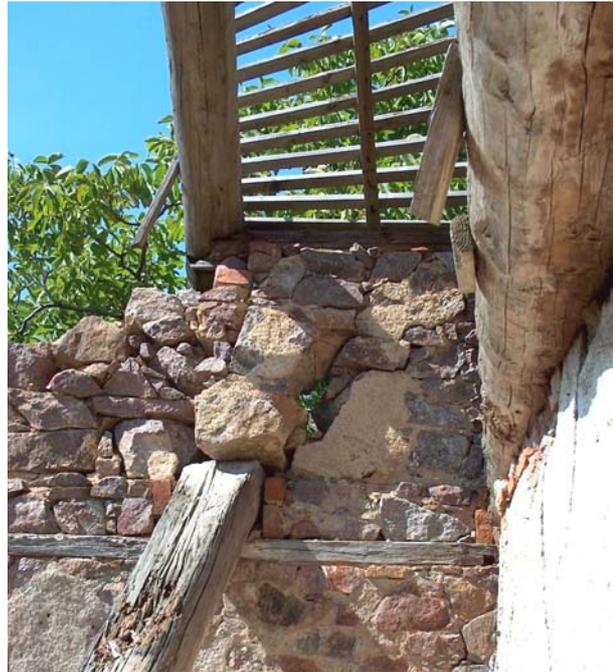
Schwächung von Holzquerschnitten durch Fäulnis und Insekten sowie absinkende Auflager infolge von Veränderungen im Baugrund (z.B. Unterspülungen) können zu Lastumlagerungen an tragenden Bauteilen führen. Holzverbindungen, die dieser Belastung nicht mehr standhalten, reißen auseinander, so dass die Horizontalkräfte der Dreiecksverbände historischer Dachstühle die Außenwände auseinander schieben und teilweise zum Einsturz bringen. Fehlt nun im darunter liegenden Geschoss die Auflast auf einer Gewölbetragenden Wand, ist auch diese einsturzgefährdet - aufgrund der nicht mehr bis in das Erdreich abgeleiteten resultierenden Kraft aus vertikaler Auflast und horizontalem Gewölbeschub.

Abbildung 2—5, Scheune - Rittergut Pegenau

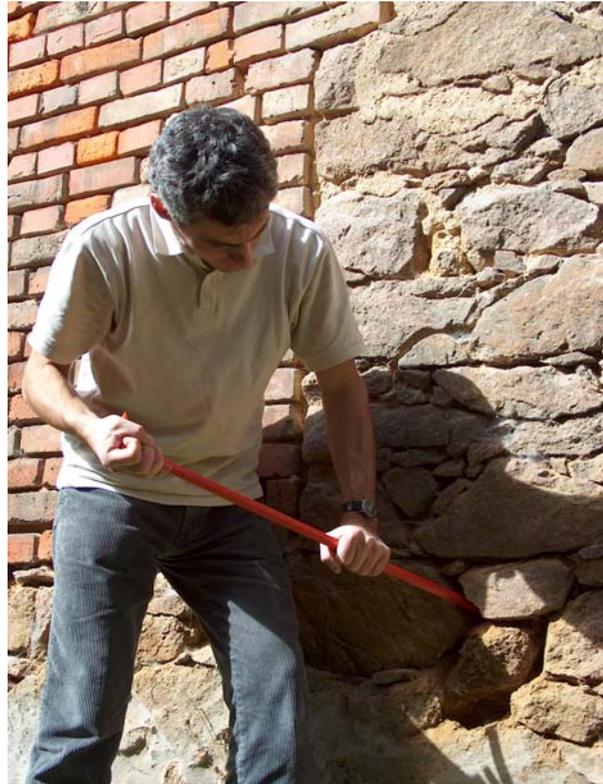
Abbildung 2—7, Entnahme von Materialproben für das Labor des Institutes für Bauklimatik der TU Dresden

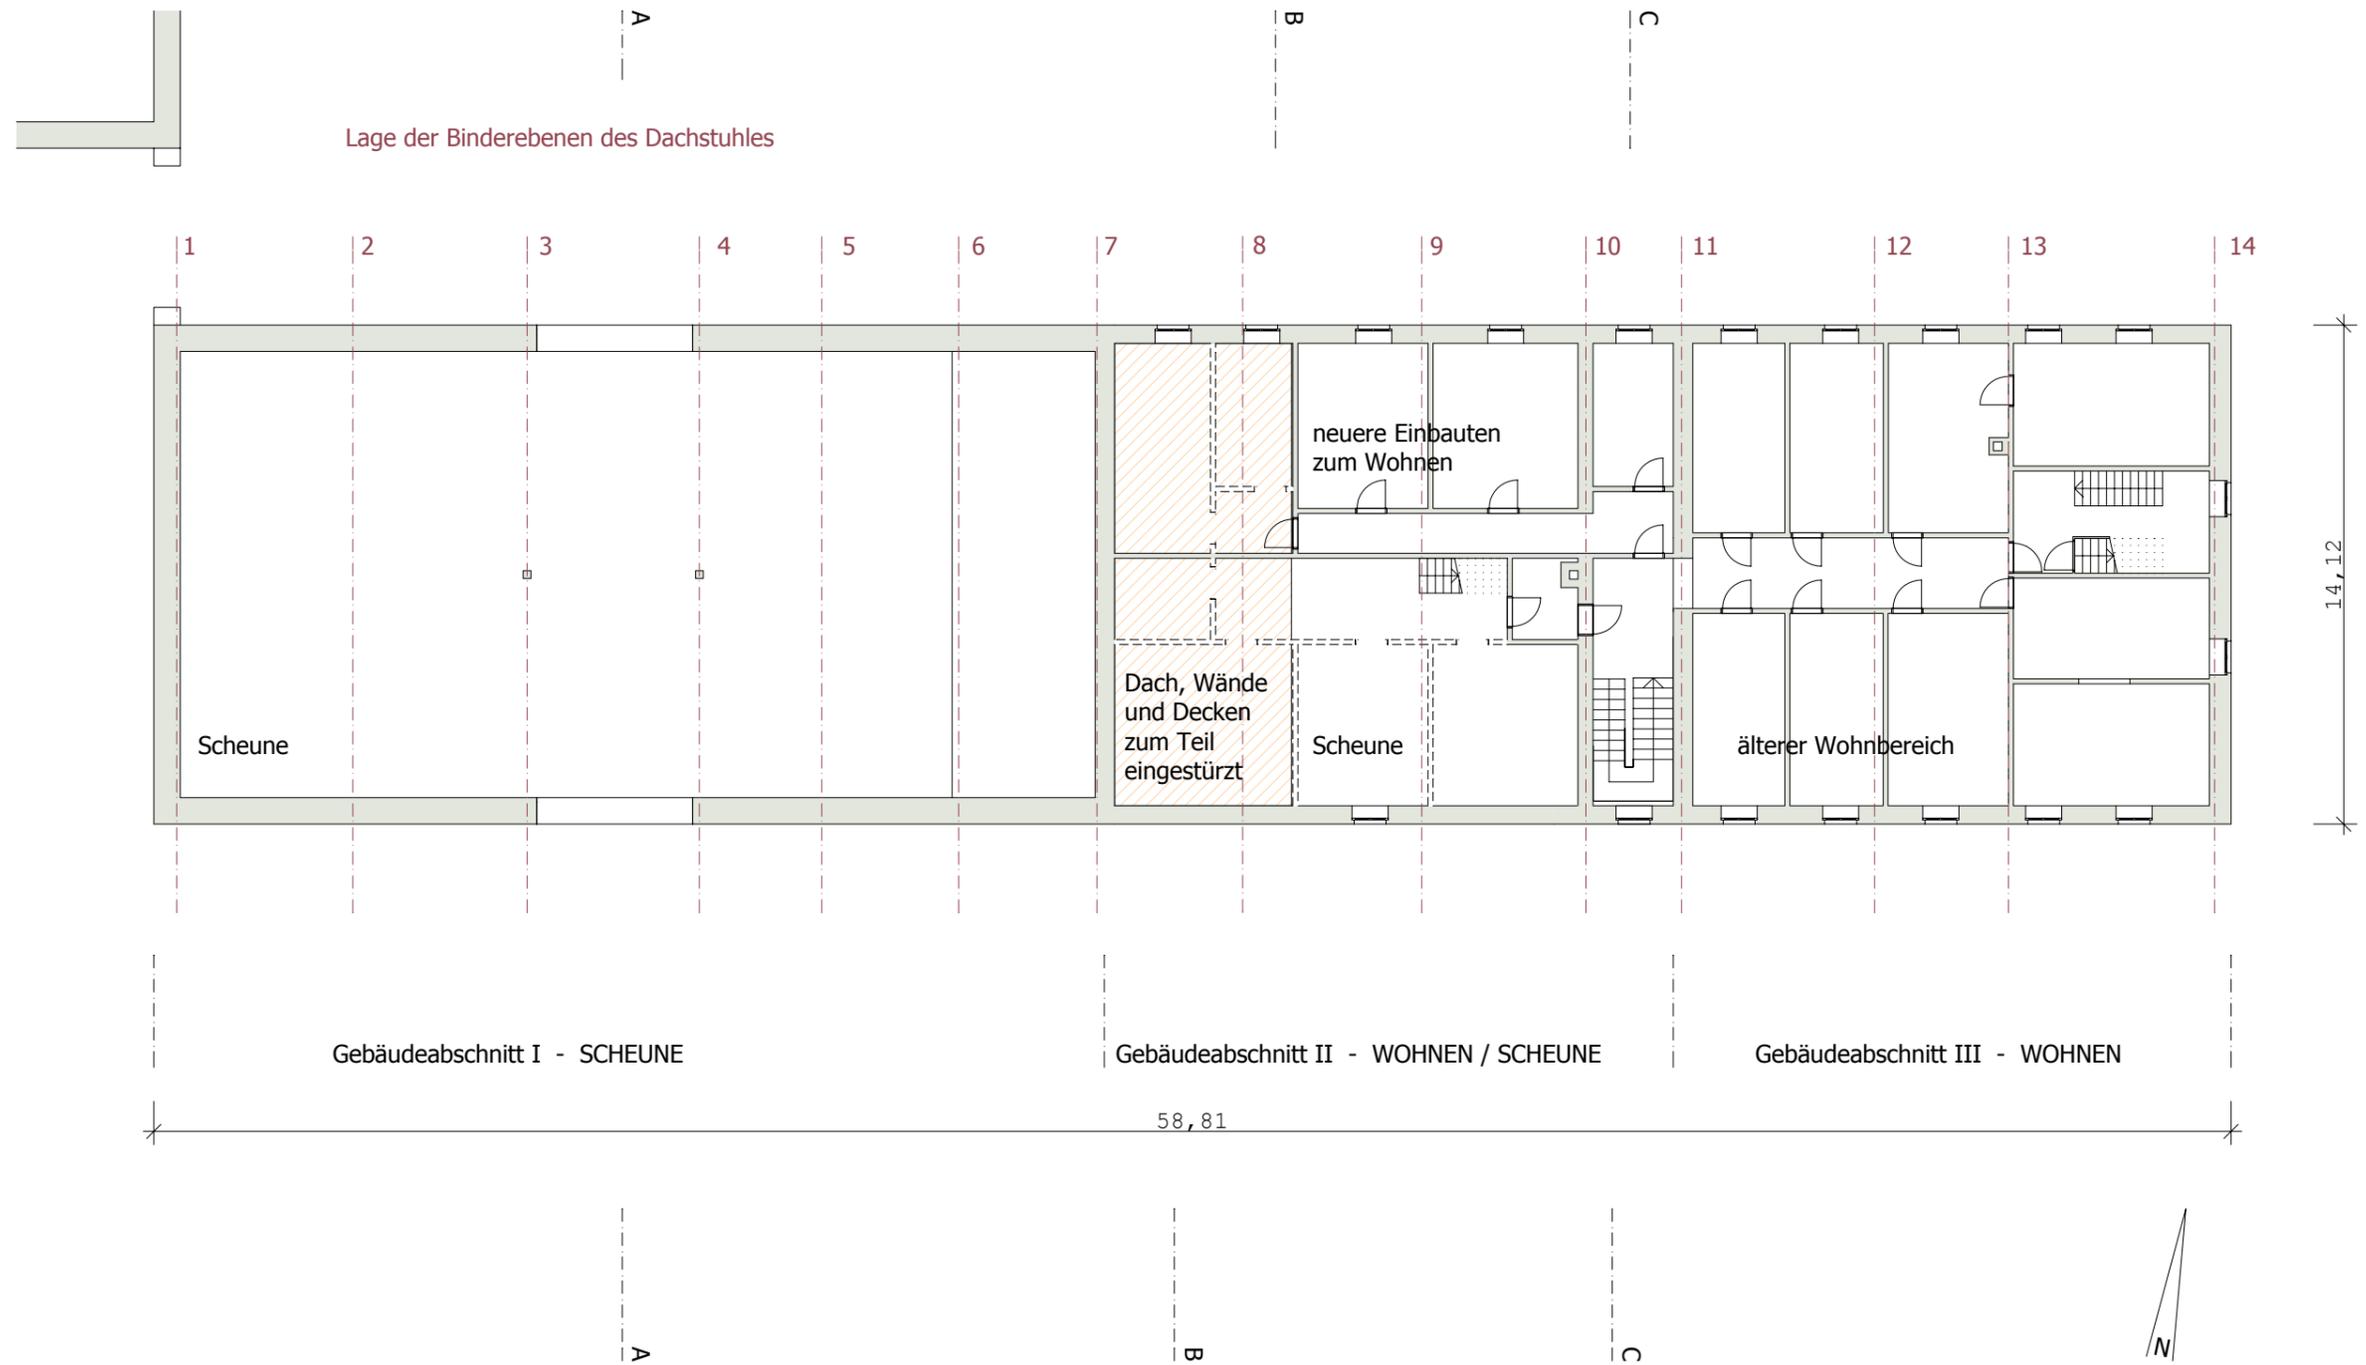
BESTANDSPLAN DES SÜDGEBÄUDES VOM RITTERGUT PEGENAU GRUNDRISS OBERGESCHOSS MIT LAGE DER DACHBINDEREbenen M 1 : 200

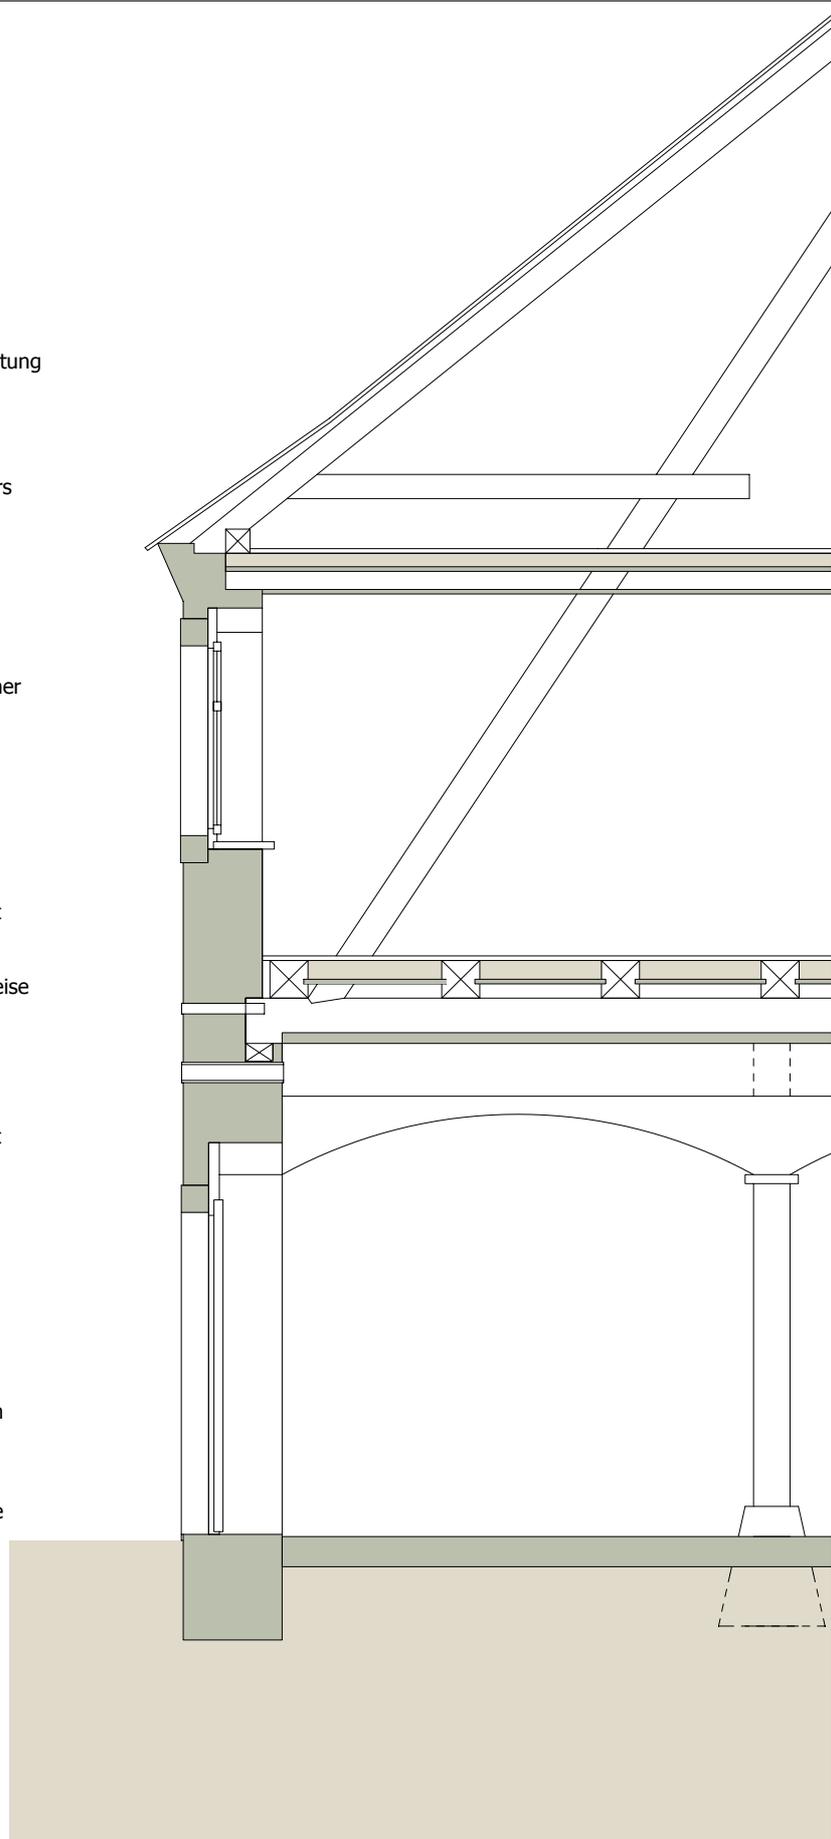
BESTAND - Fassadenschnitt
M 1 : 50

keine Abdichtungen gegen Erdfeuchte

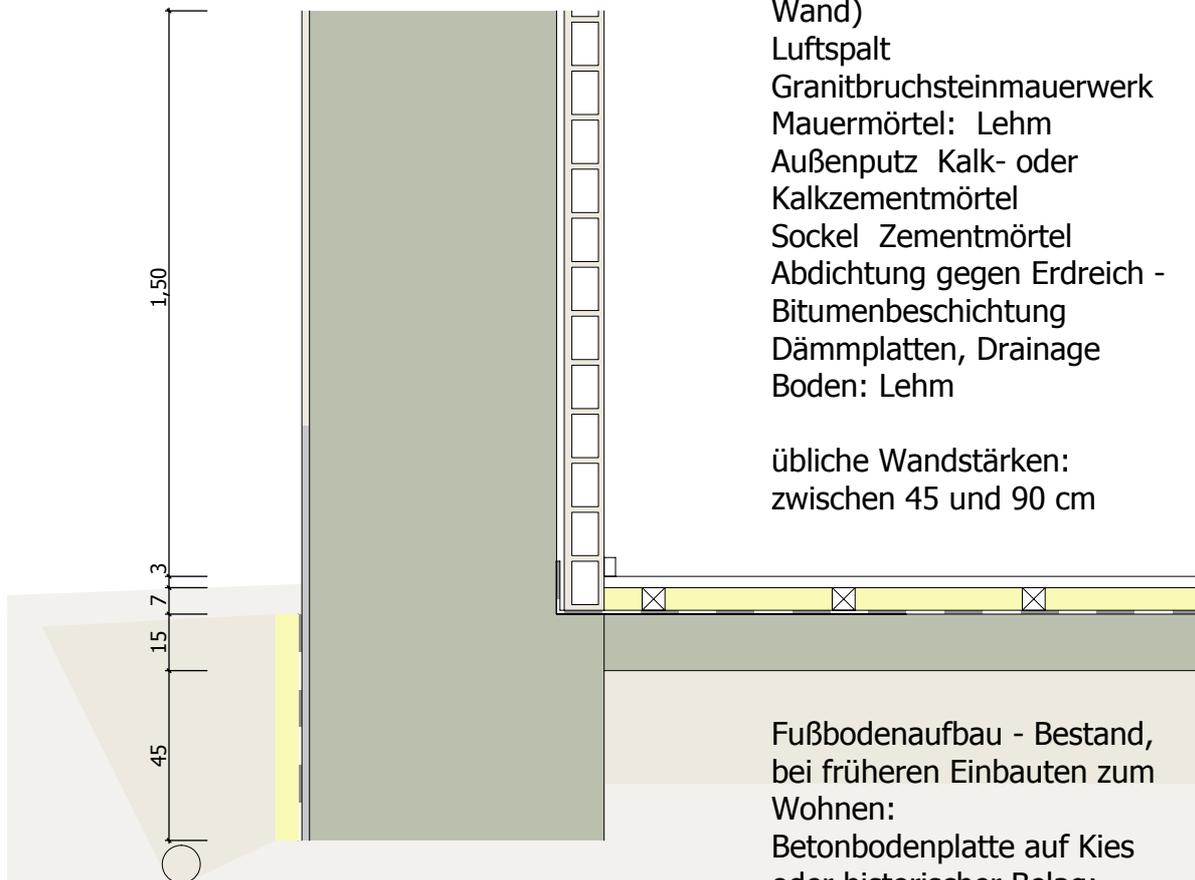
Fußbodenaufbau - Bestand,
bei früheren Einbauten zum
Wohnen:
Betonbodenplatte auf Kies
oder historischer Belag;
Ziegel-/Granitpflaster in Lehm
oder Kalkmörtel
evtl. Bitumenabdichtung
darauf Lattung und Dielung
teilweise Dämmung mit
Holzwolleleichtbauplatten
oder anderen Dämmstoffen

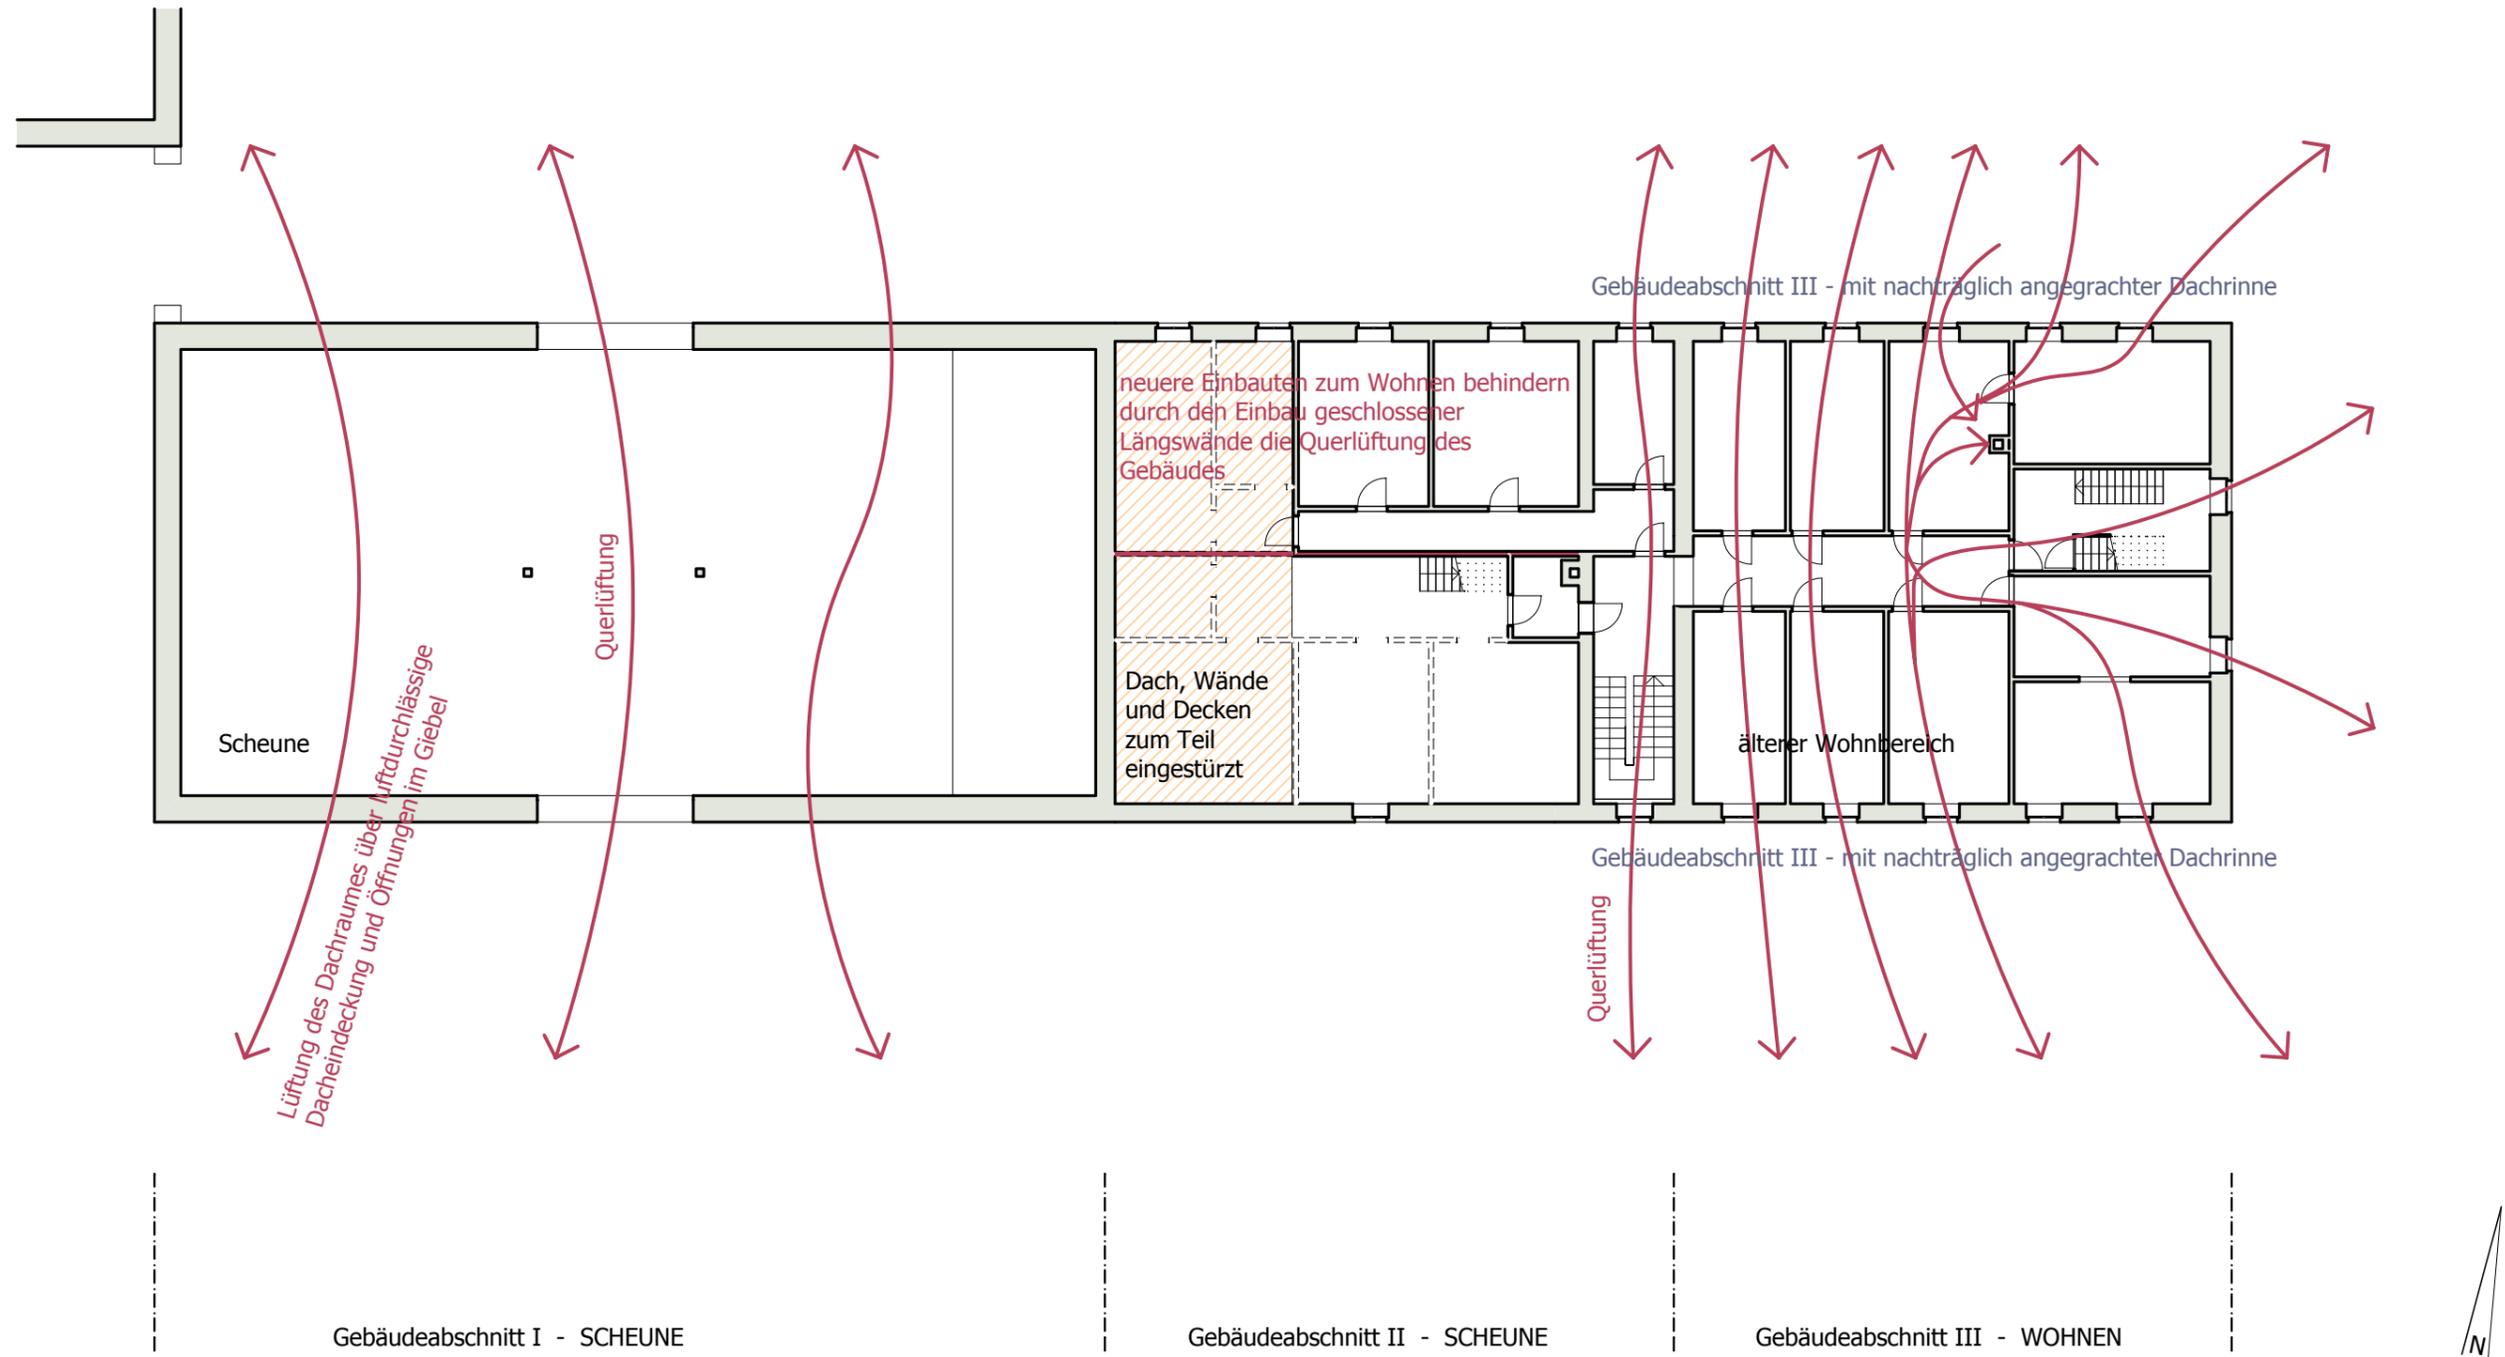
BESTANDSPPLAN DES SÜDGEBÄUDES VOM RITTERGUT PEGENAU - BISHERIGE LÜFTUNG UND ENTWÄSSERUNG - OBERGESCHOSS M 1 : 200

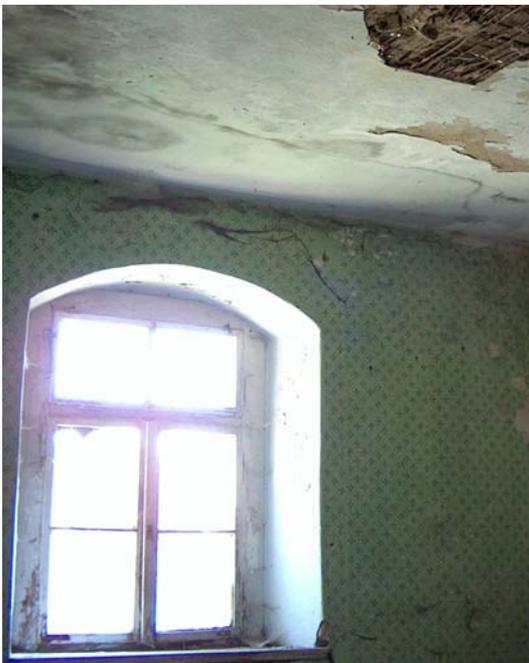
Gesamteindruck: Die Bauteile besitzen normale Altersspuren, sie sind stark abgenutzt. In ungenutzten Räumen des Gebäudes sind die Rahmenhölzer durchfeuchtet und zugequollen, so dass kaum noch Fugenlüftung vorhanden ist.

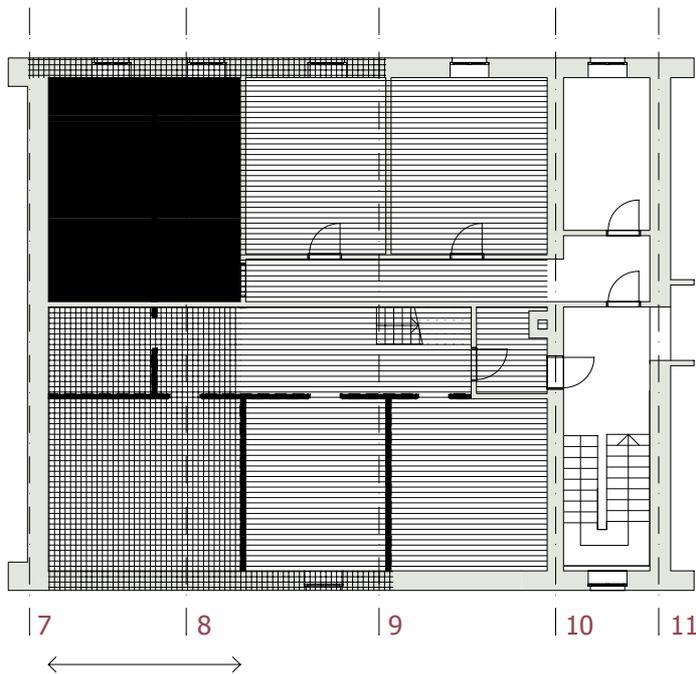
Dachstuhl zwischen Binderebene 7 und 8 - komplett eingestürzt,
 Dacheindeckung zwischen Binderebene 7 und 11 - stark beschädigt

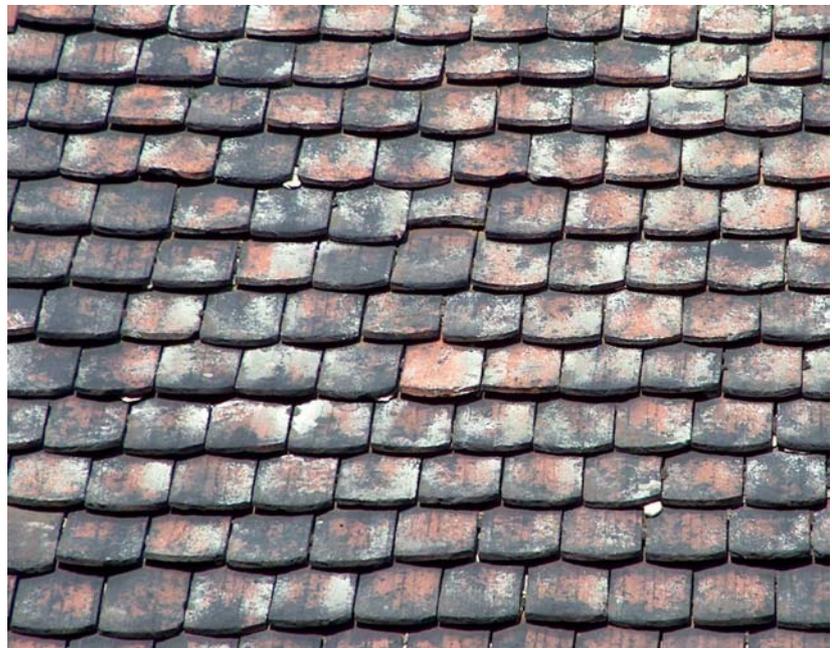
Abbildung 4—6, Dacheindeckung;
Biberschwanzziegel/
Handformziegel, einfach gedeckt,
mit Holzspließ unter jeder
Längsfuge

Dieser Überstand - in Verbindung mit einer neu angebrachten Dachrinne - wirkt sich positiv auf die Feuchtigkeitsaufnahme und damit Langlebigkeit der darunter liegenden Fassadenteile aus. (siehe Absatz 4.11 NATURSTEINSOCKEL AM HISTORISCHEN GEBÄUDE)

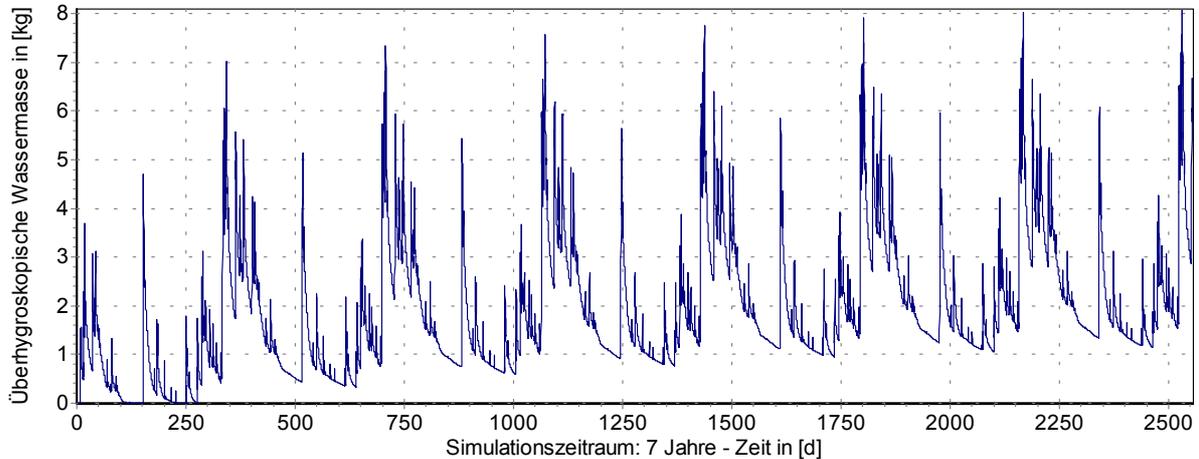
Um die verstärkte Feuchtebelastung einer verwitterten Wand durch Schlagregen zu simulieren, wurden Wasser abweisende Beschichtungen bei der Berechnung bewusst weggelassen.

DELPHIN 4 - Simulation 4-1, Überhygroskopische Wassermasse in kg/m² Wand

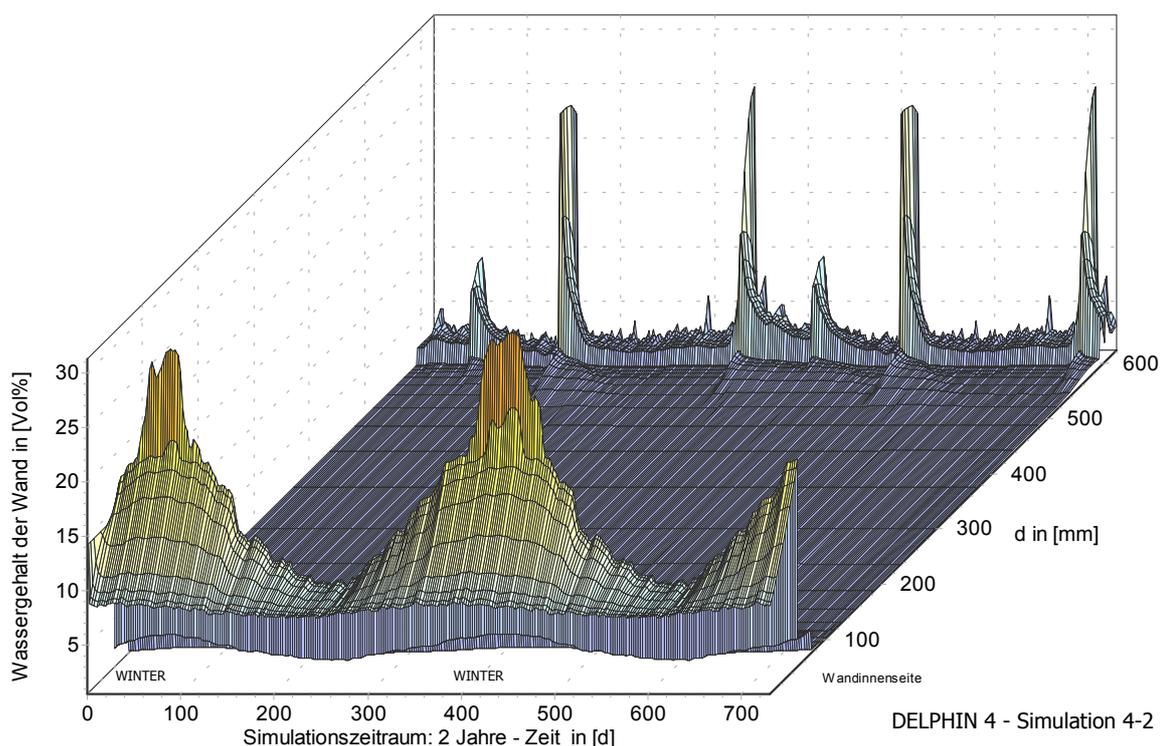
Da die *COND 2002* Rechnungen nur eine Abschätzung der Konstruktion erlauben, wurden Temperatur- und Feuchteverhalten der Konstruktion aus **Variante 1** – jedoch mit 5cm Calciumsilikatinnendämmung - mit dem Simulationsprogramm *DELPHIN 4* über einen Zeitraum von 2 Jahren berechnet.

Die Grafik zeigt deutlich den Anstieg des Wassergehaltes in der Dämmebene in den Wintermonaten. Die kapillare Wasserleitung des Calciumsilikats lässt die Wand im Sommer trocknen. Die Feuchtebelastung durch Regen auf der Außenseite ist akzeptabel, könnte jedoch noch verringert werden.

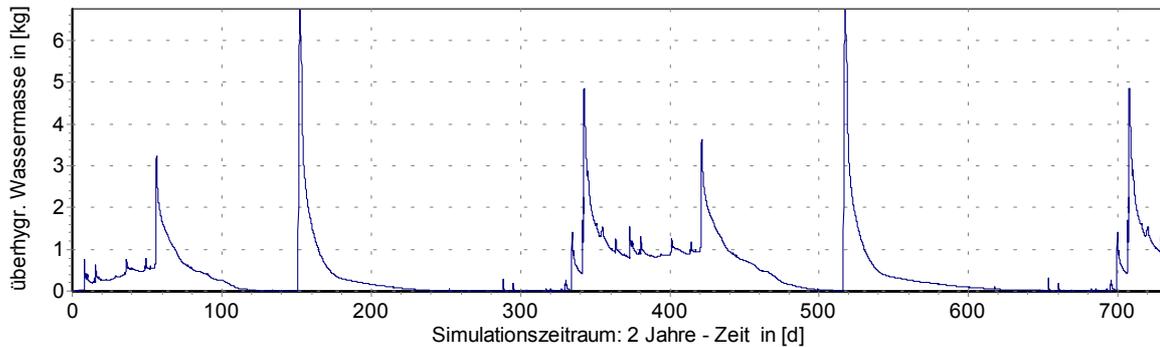
DELPHIN 4 - Simulation 4-3

Die überhygroskopische Wassermasse im nächsten Diagramm macht dies deutlich. Es zeigt die Wasseransammlung oberhalb der Gleichgewichtsfeuchte der Wandbaustoffe als Überlagerung von Kondensat und Regen.

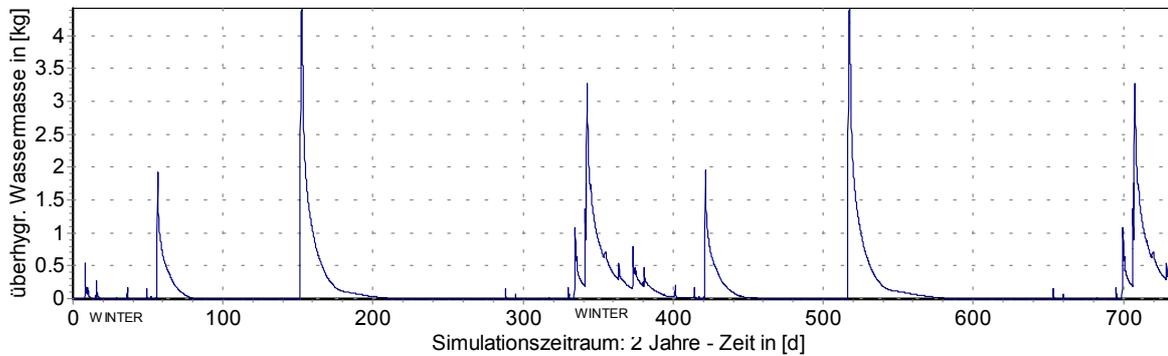
Die Verringerung der Dämmstärke auf 2cm – wie im Konstruktionsaufbau der Variante 1 angegeben – bringt eine hygrische Entlastung der Konstruktion. In der Dämmschicht wird keine überhygroskopische Feuchtigkeit mehr angesammelt:

DELPHIN 4 - Simulation 4-5, Variante 1: überhygroskopische Wassermasse im gesamten Wandquerschnitt

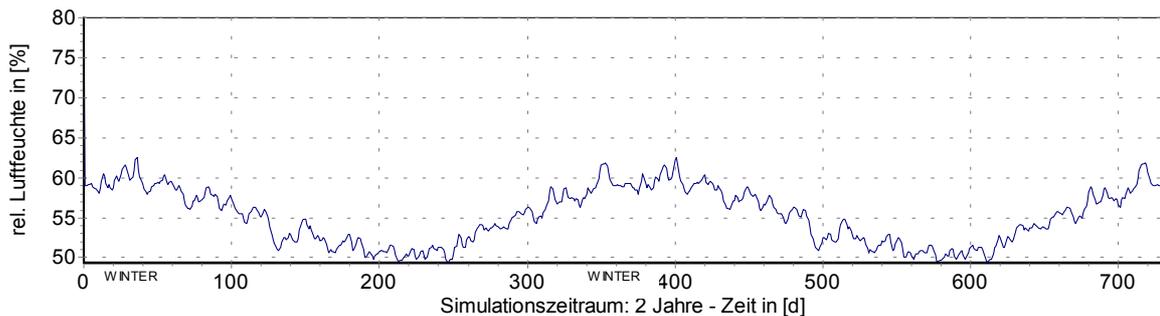
DELPHIN 4 - Simulation 4-7; relative Luftfeuchtigkeit an der inneren Bauteiloberfläche

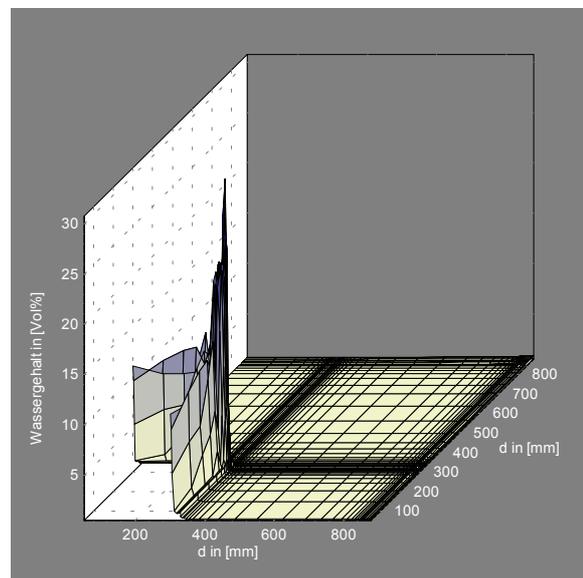
Die rechte Abbildung zeigt die Wasseransammlung im **Gebäudewinkel** einer gering gedämmten Granitaußenwand.

DELPHIN 4 - Simulation 4-8, Feuchtfeld im Januar
 Kondensat im Eckbereich; Innenklima: $\theta_i = 20^\circ\text{C}$,
 $\varphi_i = 60\%$, Außenklima: TRY Essen

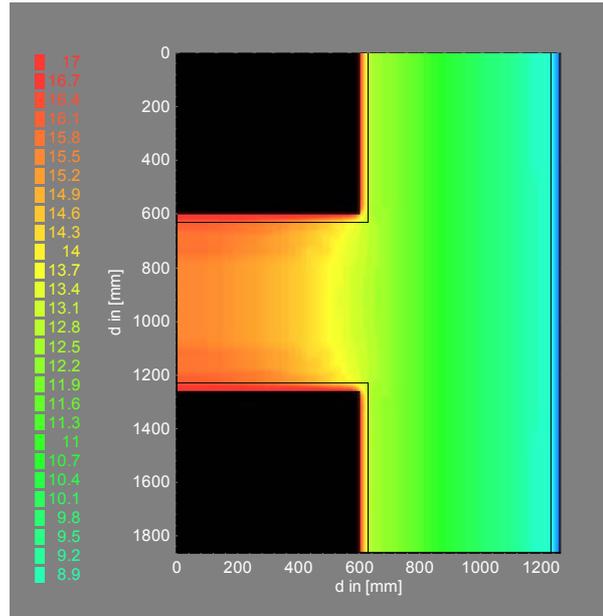
DELPHIN 4 - Simulation 4-10, Temperaturfeld im Januar; Horizontalschnitt - in Außenwand einbindende Innenwand

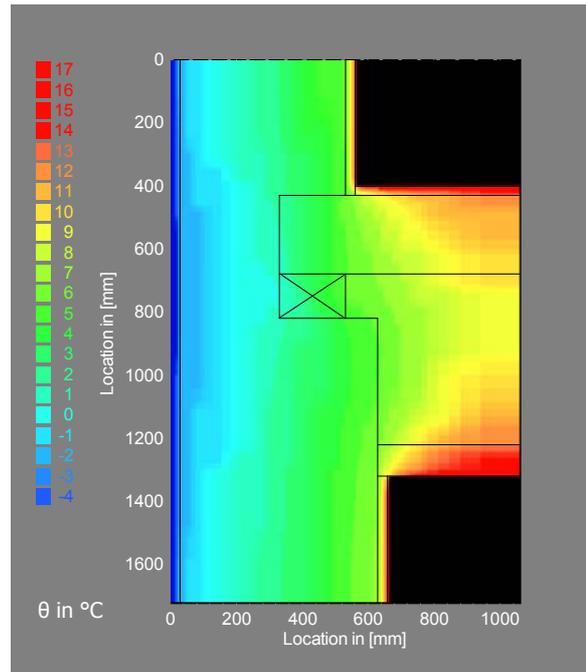
Die Abkühlung der Luft im Zwischenraum ist deutlich in der rechten Abbildung zu erkennen. Dies führt bei annähernd gleichem absoluten Feuchtegehalt von Raumlufte und der Luft im Zwischenraum zu einer Erhöhung der relativen Luftfeuchtigkeit – mit der Folge, dass an der Oberfläche der Holzbauteile eine relative Luftfeuchtigkeit von bis zu 100% vorhanden ist. Die Abkühlung der Luft im Zwischenraum führt ebenfalls zur Absenkung der Oberflächentemperatur im Eckbereich. (Wand/Gewölbe)

DELPHIN 4 - Simulation 4-11; Anschluss des Fußbodens im Obergeschoss und der Gewölbedecke im Erdgeschoss an die Außenwand; gedämmt nach Konstruktionsvariante 1, **Temperaturfeld** - Tag 10 unter Konstantklima nach DIN

Ohne begleitende Maßnahmen sind Schäden an Holzbauteilen sowie Tauwasser- und Schimmelschäden im Eckbereich möglich. Auch wenn die vorhandene Luftzirkulation im Zwischenraum bei der Simulation nur eingeschränkt im modifizierten λ -Wert Berücksichtigung findet – und somit von einer verminderten Feuchtigkeitsbelastung durch Raumlufte Kondensat auszugehen ist, muss in dieser Rechnung eine Feuchtebelastung durch Schlagregen hinzugerechnet werden. Die Simulationen wurden mit Konstantklima nach DIN

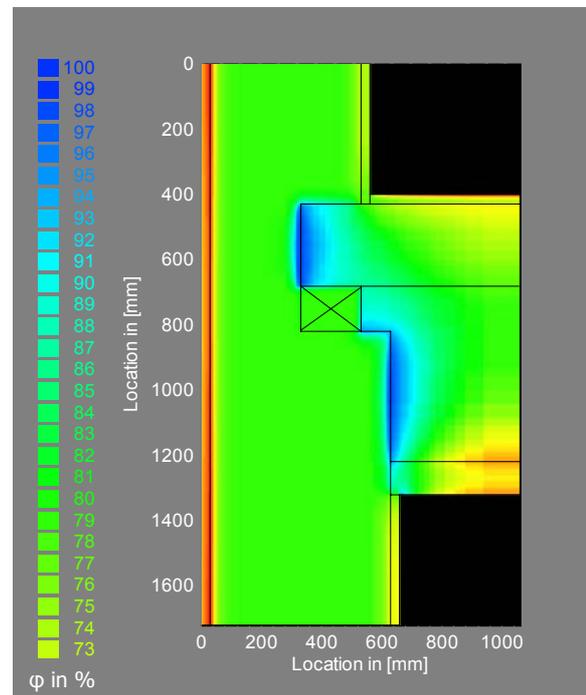
DELPHIN 4 - Simulation 4-12, Relative Luftfeuchtigkeit

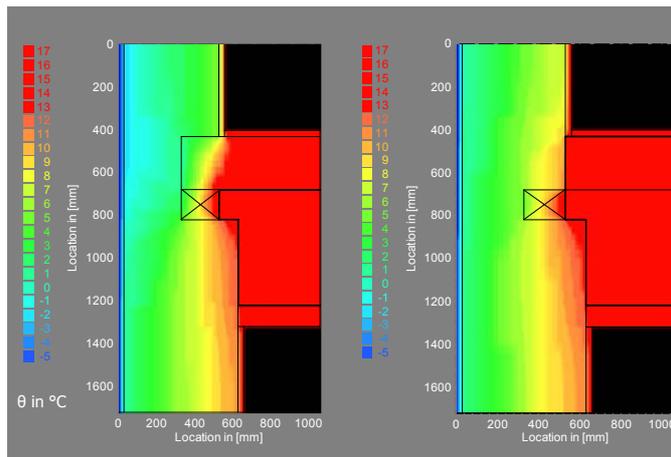
Im Entwurf wird die Beheizung des Zwischenraumes vorgeschlagen. Dabei soll die Temperatur mittels Thermostat entsprechend der Raumluft der angrenzenden Räume einreguliert werden. In der Simulation wurde als Klima für den Zwischenraum $\theta_{\text{Zwischenraum}} = 20^{\circ}\text{C}$ und $\varphi_{\text{Zwischenraum}} = 40\%$ angenommen.

DELPHIN 4 - Simulation 4-13, a) im Bereich des Deckenbalkens
 DELPHIN 4 - Simulation 4-14 b) neben dem Deckenbalken
Temperaturfeld - Tag 10 unter Konstantklima nach DIN 4108-3 des beheizten Raumes zwischen Gewölbe und Holzbalkendecke

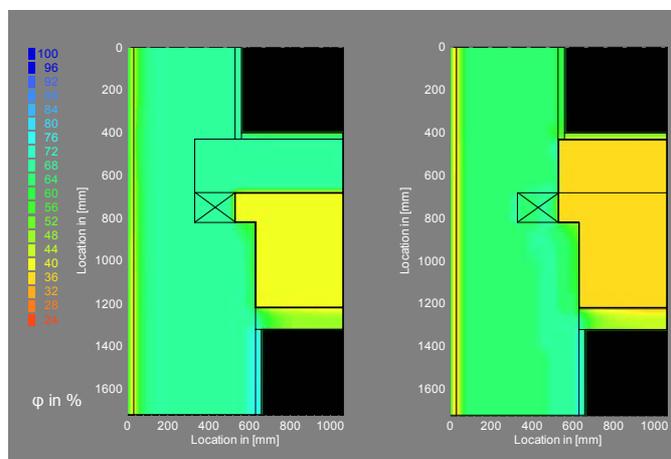
DELPHIN 4 - Simulation 4-15
 DELPHIN 4 - Simulation 4-16
Relative Luftfeuchtigkeit - Tag 10 unter Konstantklima nach DIN

Der Deckenbalken sollte im Auflagerbereich zum Innenraum mit kapillaraktivem Material (z.B. Lehm) umhüllt sein.

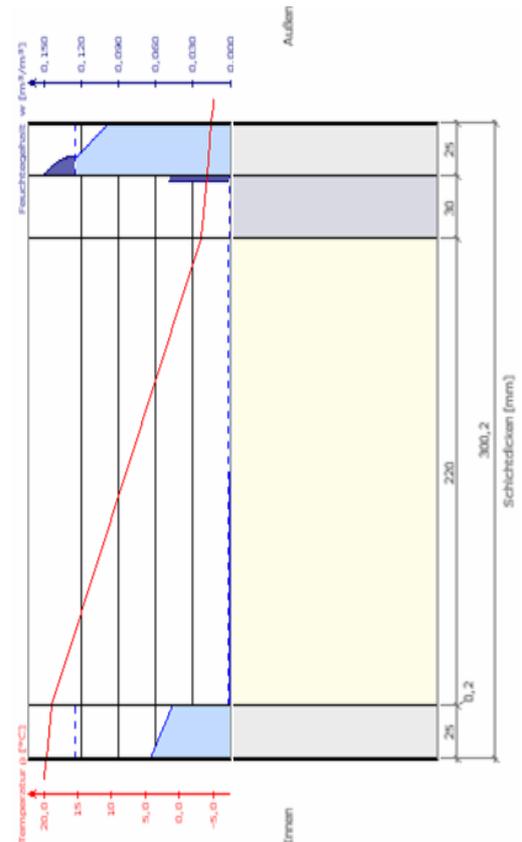
COND 2002 - Rechnung 4-11

Wärmedurchgangskoeffizient der Konstruktion (feuchteabhängig) =	0,165	W/(m²K)
Wärmedurchgangskoeffizient der Konstruktion (trocken) U =	0,165	W/(m²K)
Kondensatmasse am Ende der Kondensationsperiode (nach COND) =	0,145	kg/m²
Hygroskopische Einstellzeit	t _{hyg} =	16,50 d
Überhygroskopische Einstellzeit	t _c =	2,32 a
Trocknungszeit	t _{...} =	13,04 d

Bei diesem Dampfwiderstand fällt in der Tauperiode nur eine geringe Menge Kondensat an. Der s_d –Wert sollte nicht unnötig vergrößert werden, um das Abtrocknen von Tauwasser, der Holzeinbaufeuchte, hygroskopisch gespeicherter Feuchte und Wasser aus eventuellen Regenschäden in beide Richtungen der Deckenkonstruktion zu gewährleisten.

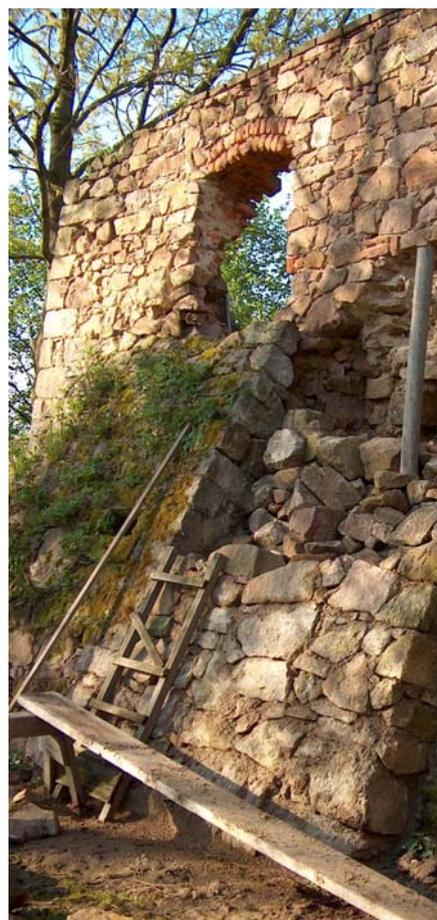
Abbildung 4—11, Reppnitzer Rittergut, in Scharfenberg, Natursteinsockel

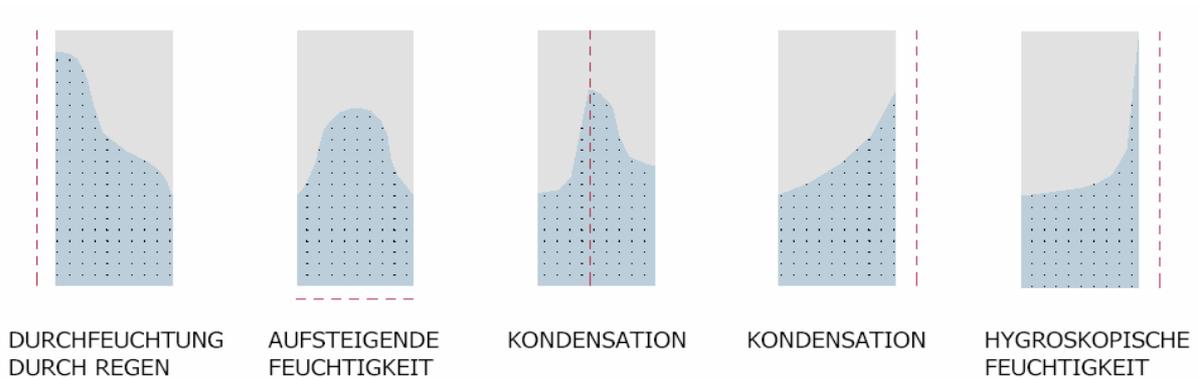
Abbildung 4–15, Feuchteverteilung in einer Wand

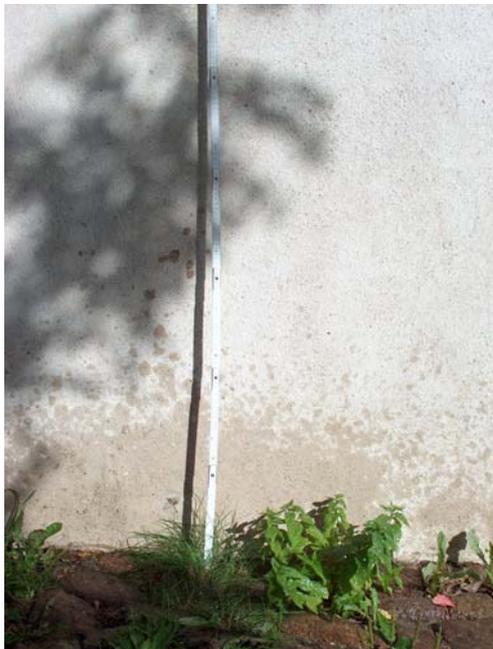
Abbildung 4—17, Natursteinbelag vor der Hauswand; starke Durchfeuchtung - bis 0,5 m Sockelhöhe

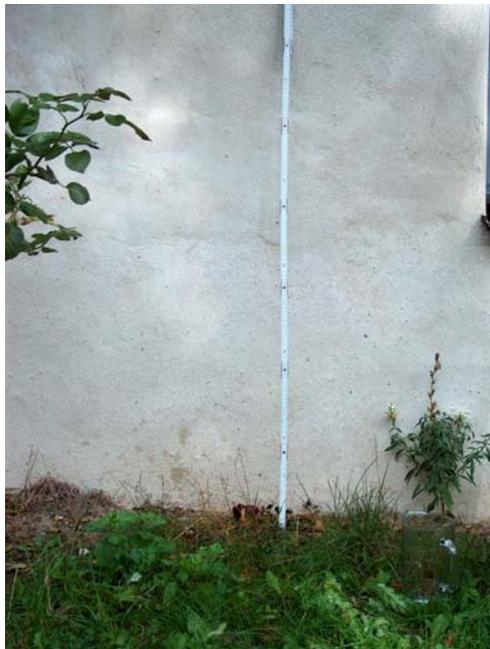
Abbildung 4—18, Grasnarbe bis zur Hauswand - kaum Befeuchtung der Wand

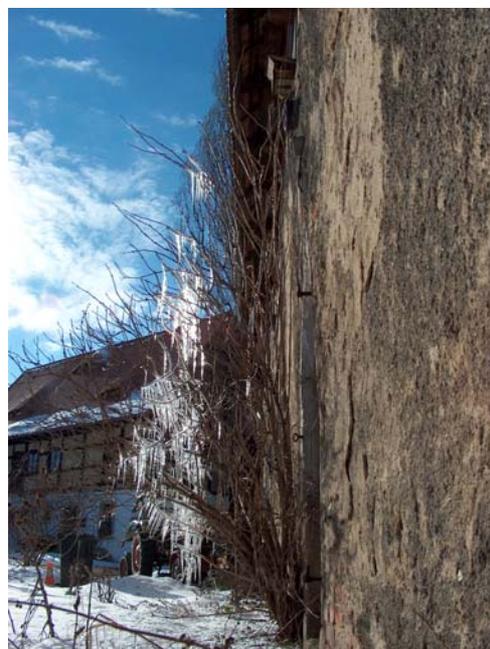
Abbildung 4—19, Einfache Grasnarbe kann die Spritzwasserbelastung des Sockels erheblich reduzieren – hier zu sehen: die Wasser brechende Wirkung eines verzweigten Gesträuches.

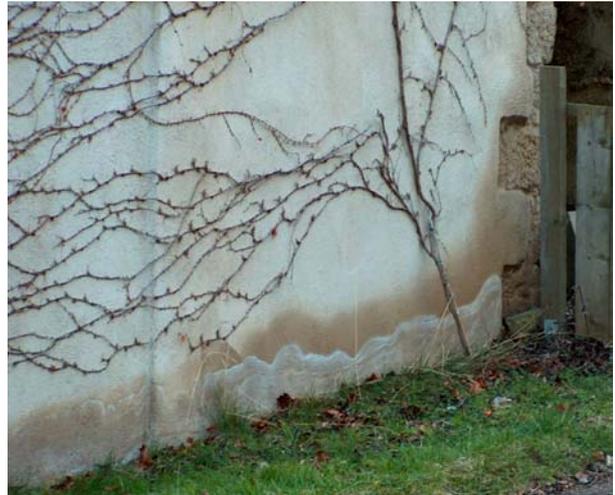
Abbildung 4–22, Reppnitzer Rittergut, Scharfenberg, Sanierputz im Sockelbereich nach fünfjähriger Standzeit

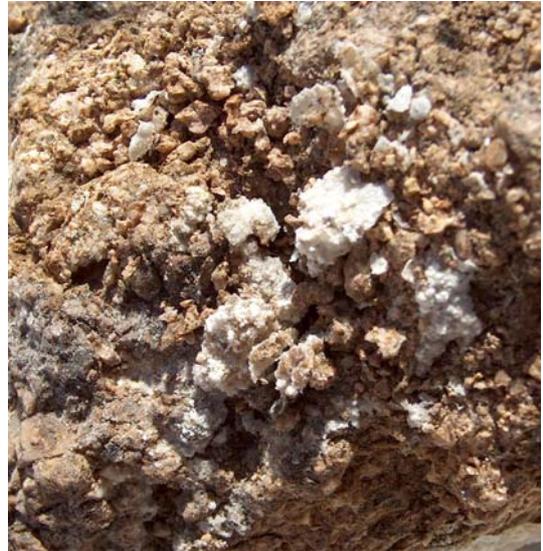
Abbildung 4—24, verwitterter Granitstein mit Gefüge zerstörenden Salzausblühungen
