Technische Universität Dresden
Fakultät Architektur
Institut für Bauklimatik
Professur Klimagerechtes Bauen
und Technischer Ausbau
Prof. Dr. Ing. J. Roloff

DIPLOMARBEIT

Bauklimatische Analysen zur behutsamen Wiedernutzbarmachung eines historischen Gebäudes

Dresden, Juli 2005

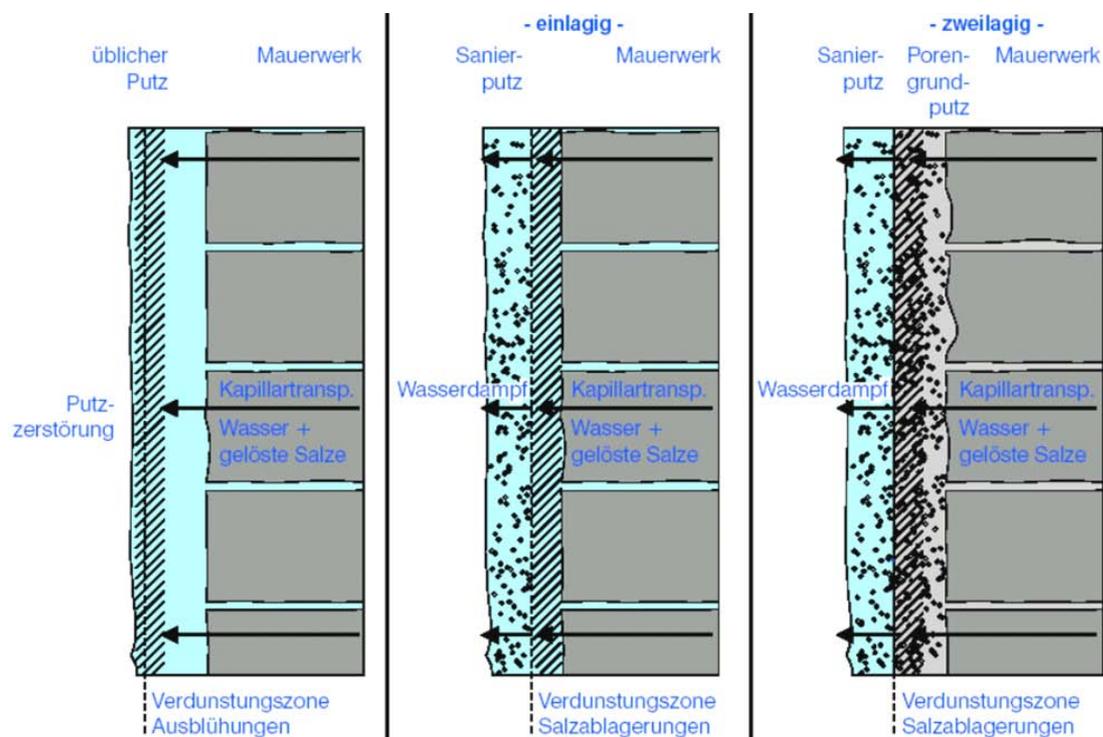
Abbildung 4—30; Wirkungsprinzip von Sanierputzsystemen

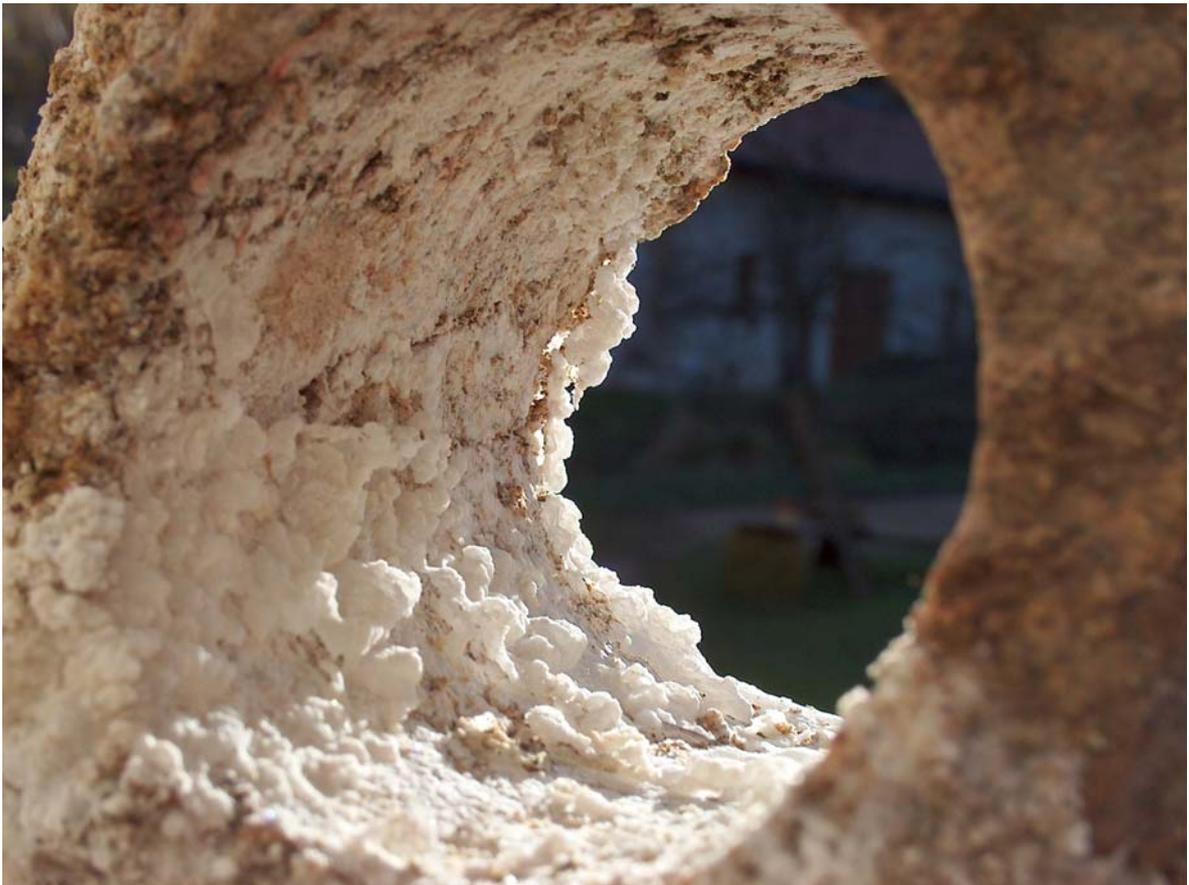
Abbildung 4–34, Salzausblühungen im Granitstein

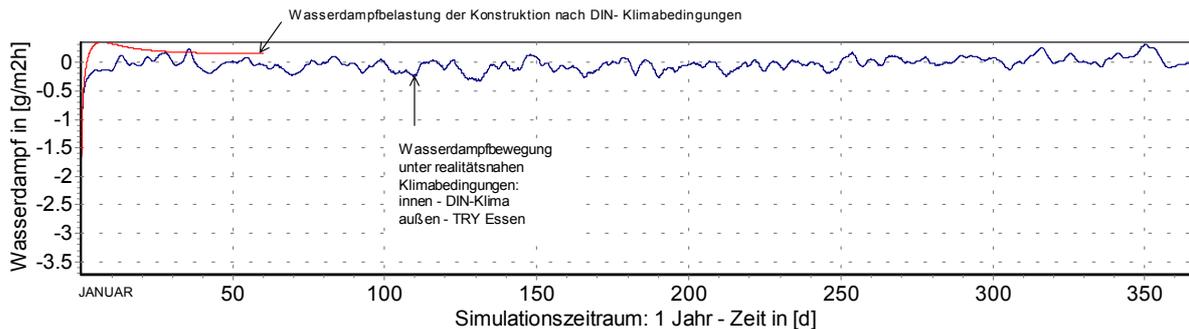
DELPHIN 4 - Simulation 4-18, Wasserdampfbelastung der Konstruktion

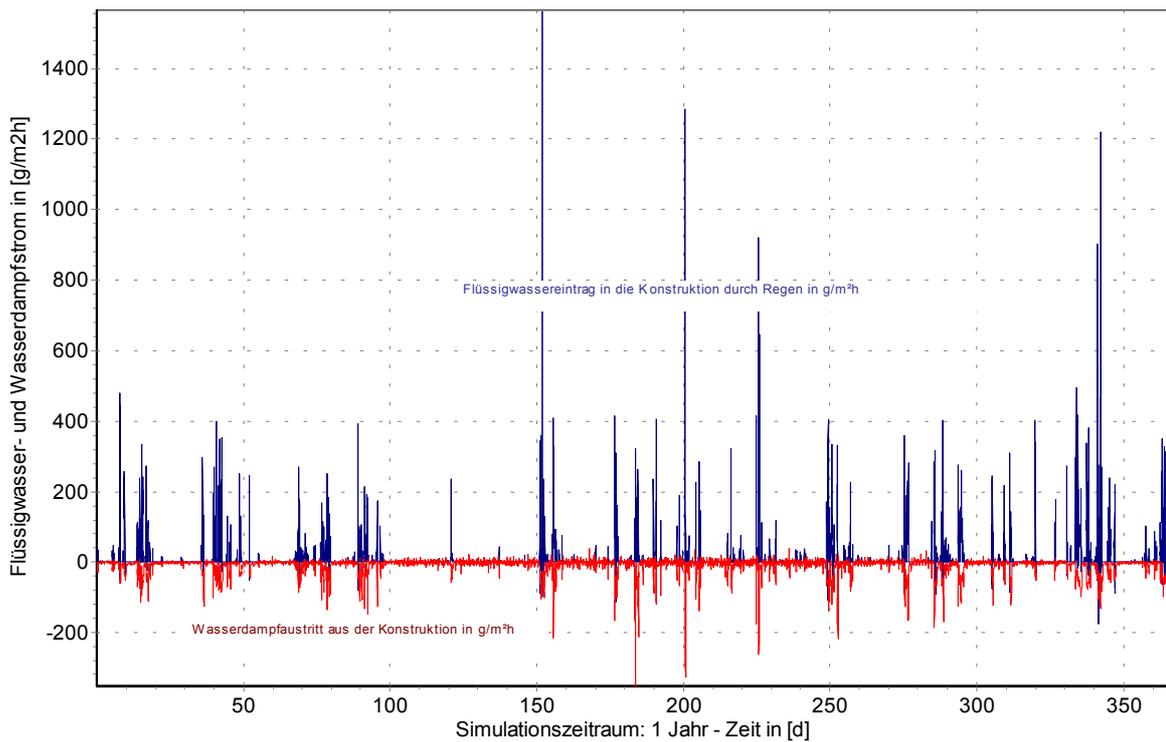
DELPHIN 4 - Simulation 4-19, Wasserdampf- und Flüssigwasserstrom auf der Außenseite einer Westwand

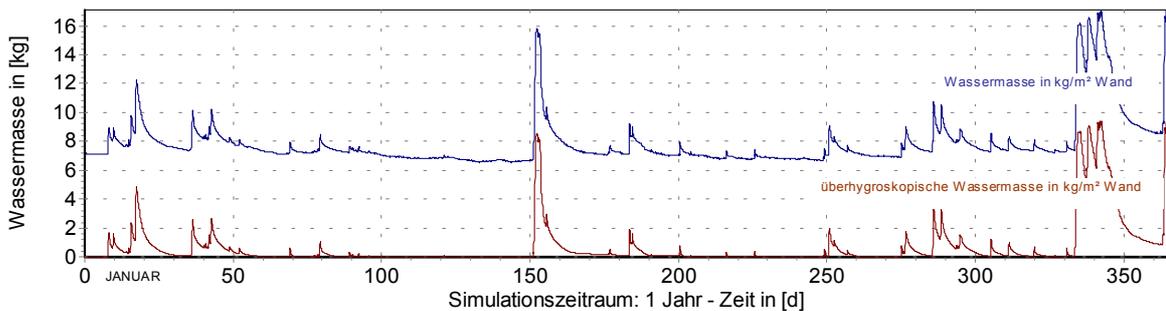
DELPHIN 4 - Simulation 4-20, hygroskopische und überhygroskopische Wassermasse in einer Granitaußenwand

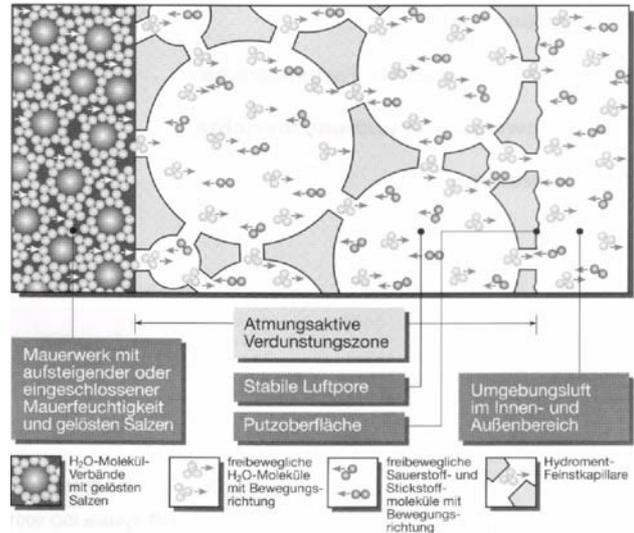
Abbildung 4—37, schematische Darstellung der Putzschicht mit Luft- und Feuchtigkeitsaustausch

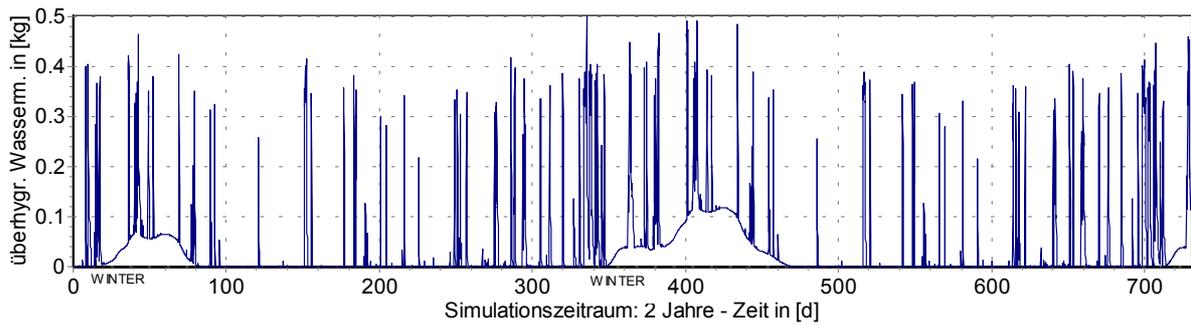
DELPHIN 4 - Simulation 4-21; überhygroskopische Wassermasse pro m² Sockelwand (d = 75 cm)

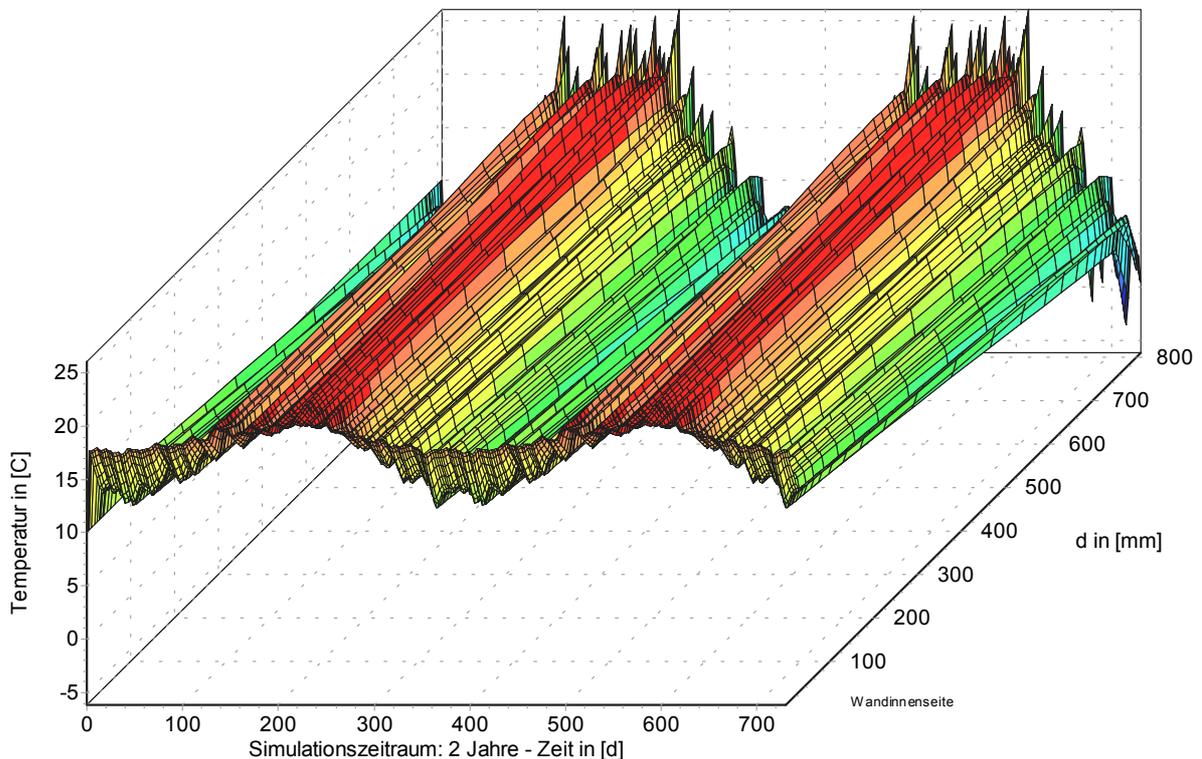
DELPHIN 4 - Simulation 4-23; Temperaturfeld der Sockelwand; 75 cm Granit + beidseitig Hydromentputz

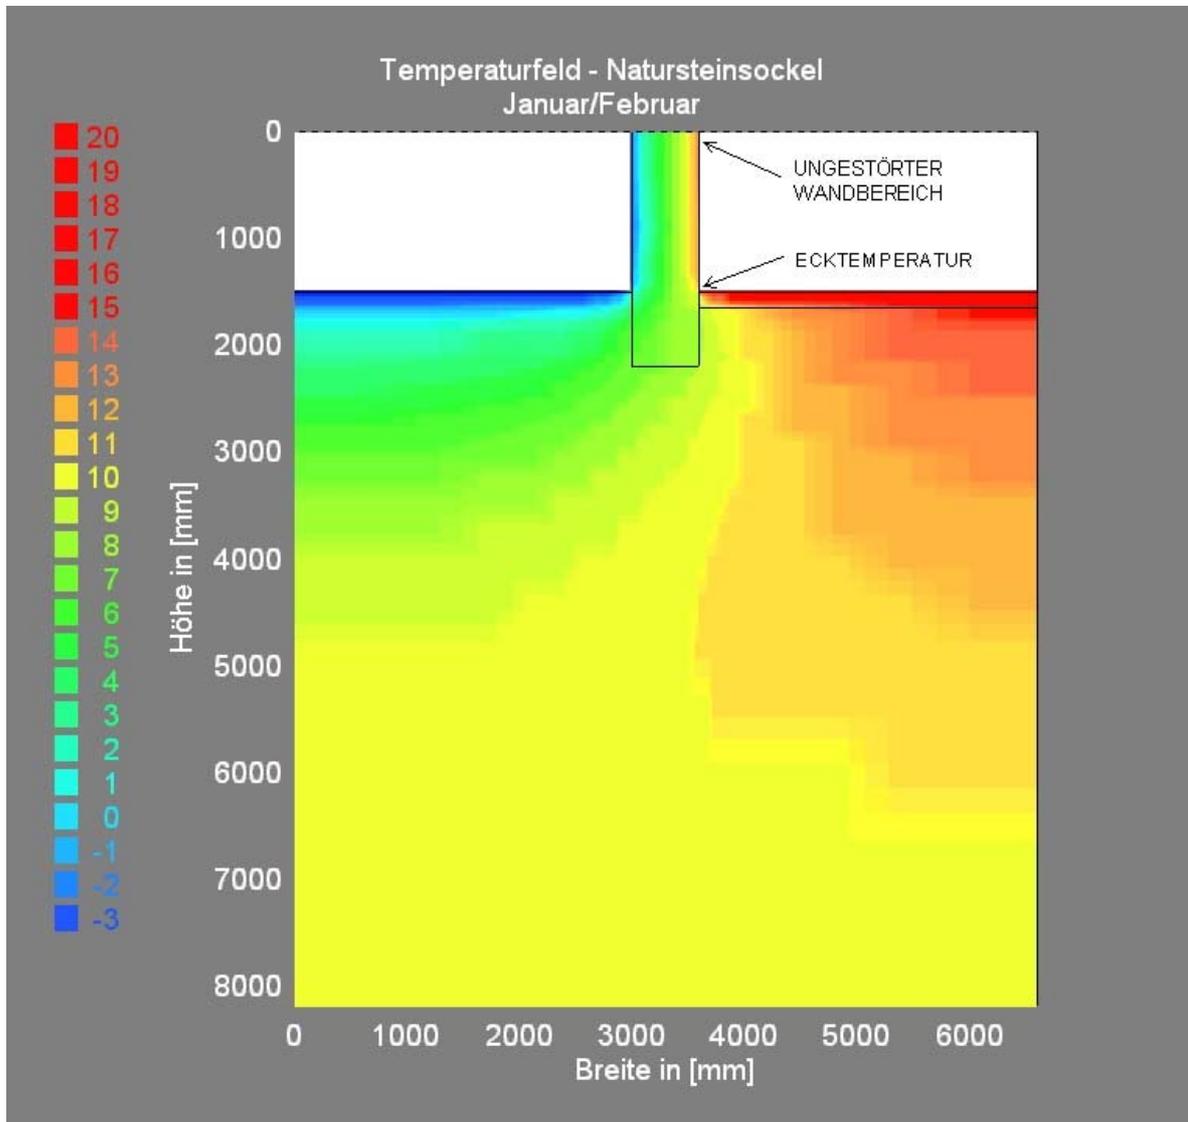
DELPHIN 4 - Simulation 4-24; Temperaturfeld – Bauwerkssockel im Winter

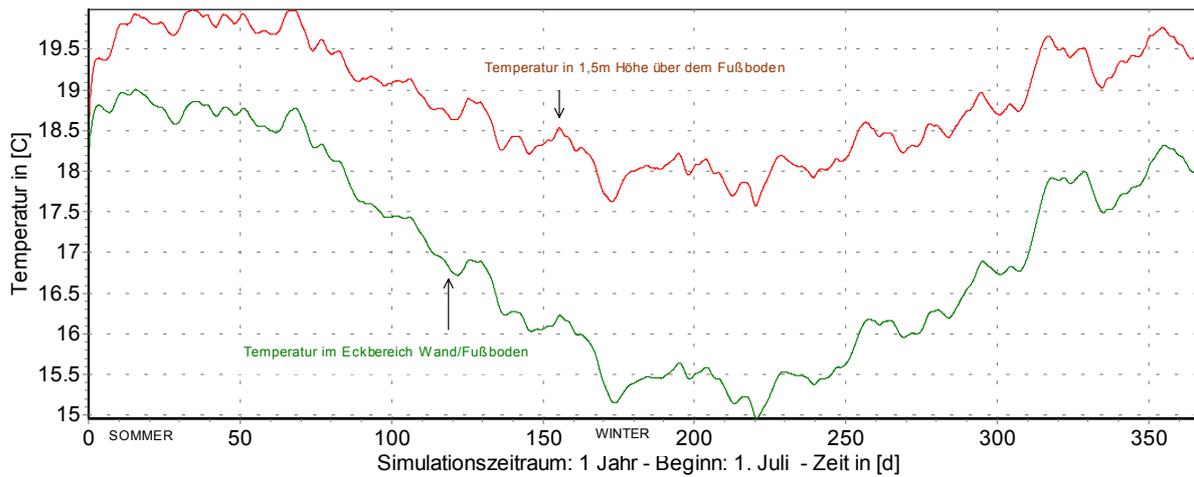
DELPHIN 4 - Simulation 4-25, Oberflächentemperaturen der ungestörten Wand und des Eckbereiches -Wand/Fußboden

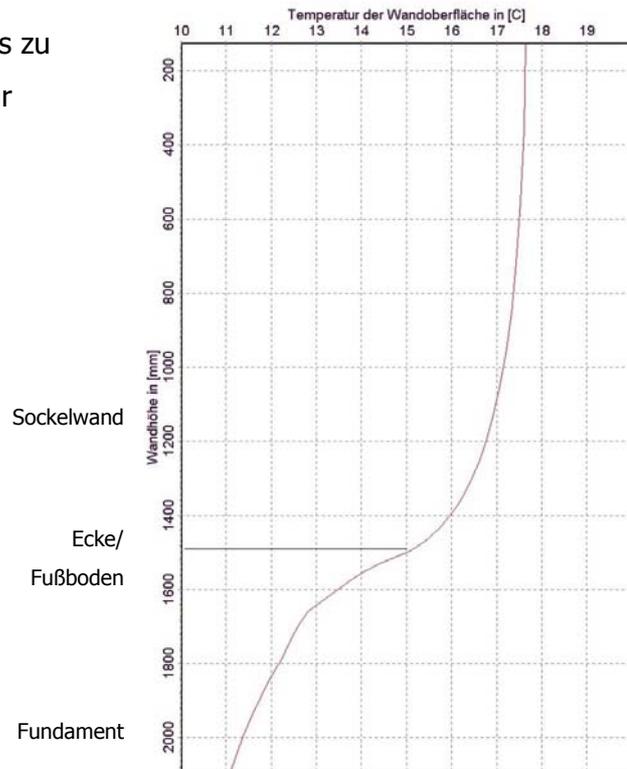
DELPHIN 4 - Simulation 4-26; Temperatur der inneren Wandoberfläche im Februar

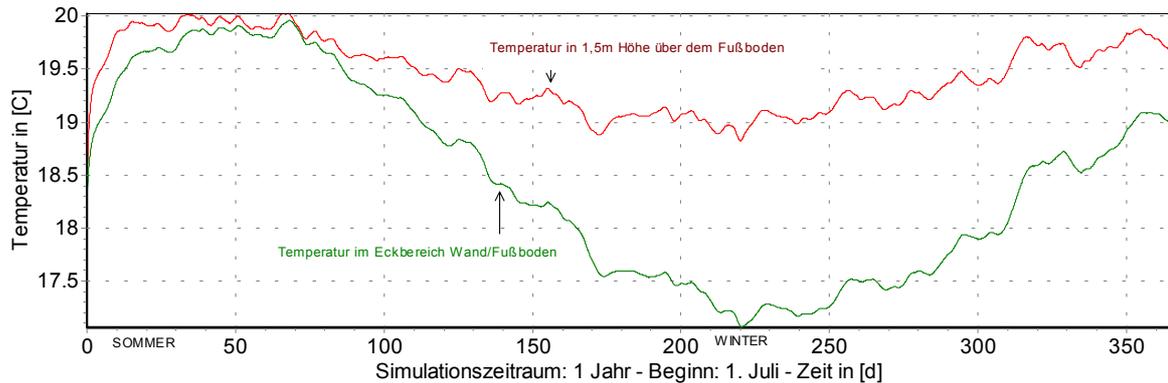
DELPHIN 4 - Simulation 4-27; Oberflächentemperaturen der ungestörten Wand und des Eckbereiches -Wand/Fußboden bei äußerer Wärmedämmung von 9 cm Schaumkunststoff bis UK-Fundament

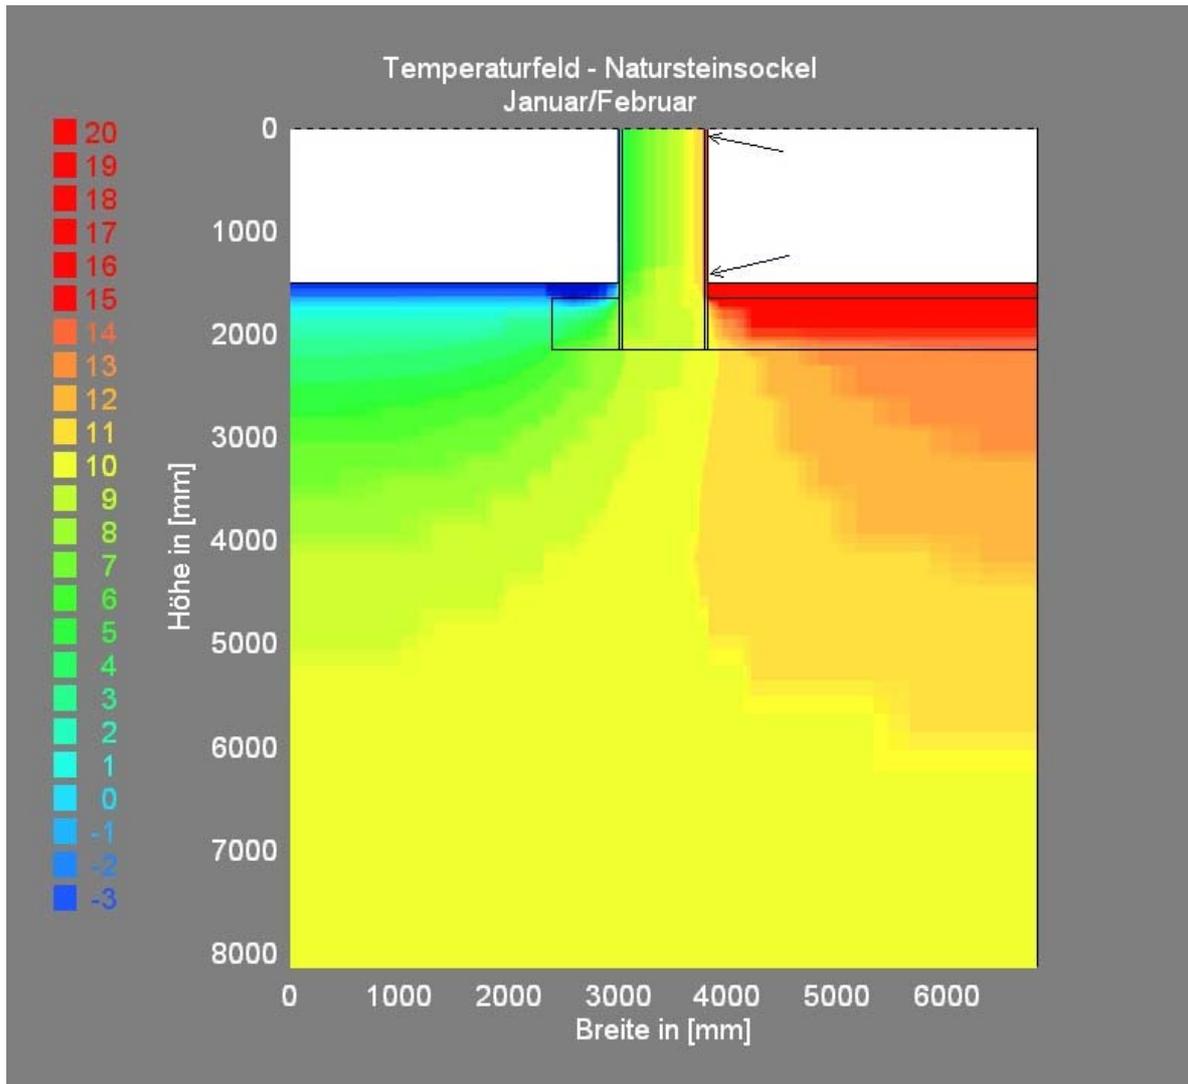
DELPHIN 4 - Simulation 4-28; Temperaturfeld – Bauwerkssockel mit Frostriegel 60 x60 cm aus Glasschaumgranulat und Perimeterdämmung 40 cm Glasschaumgranulat unter der Bodenplatte

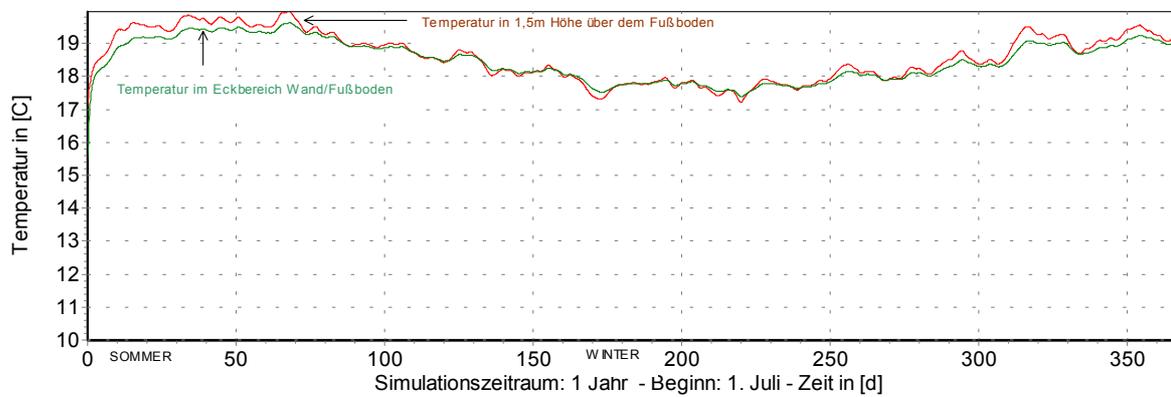
DELPHIN 4 - Simulation 4-29; Oberflächentemperaturen der ungestörten Wand und des Eckbereiches -Wand/Fußboden

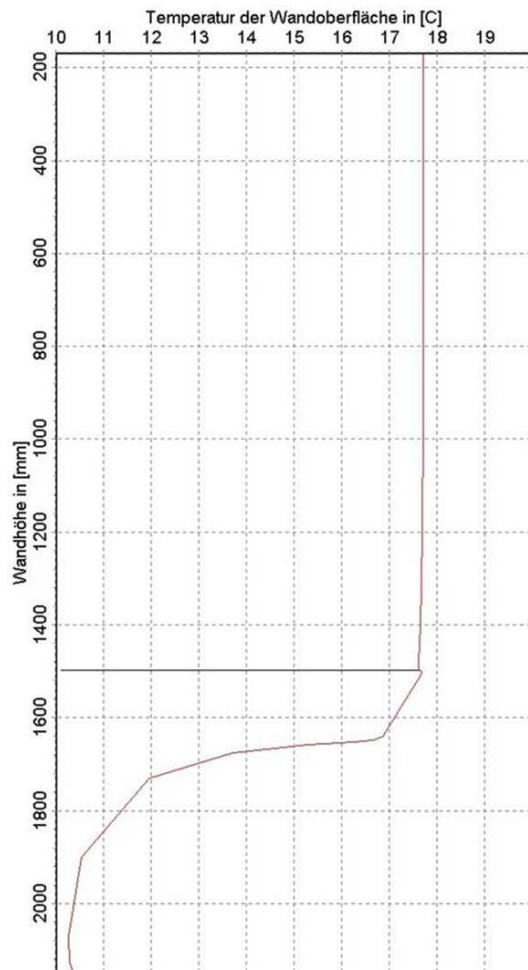
DELPHIN 4 - Simulation 4-30, Temperatur der inneren Wandoberfläche im Februar

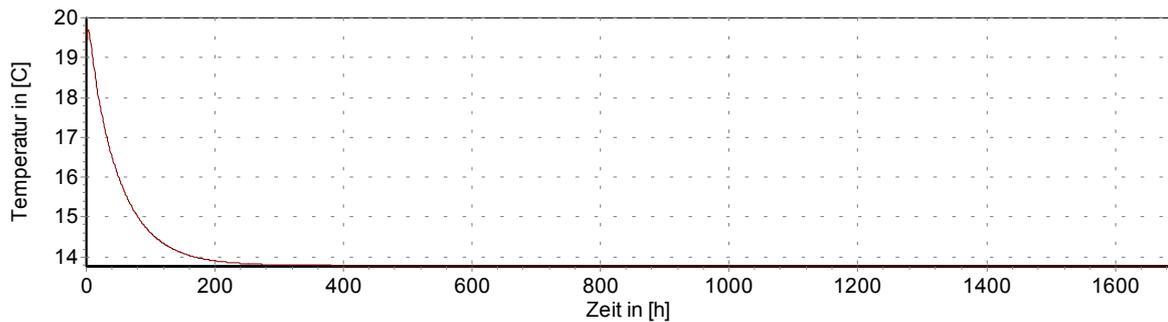
DELPHIN 4 - Simulation 4-41, Ecktemperatur - Fensterrahmenholz/ Putz in der Fensterleibung

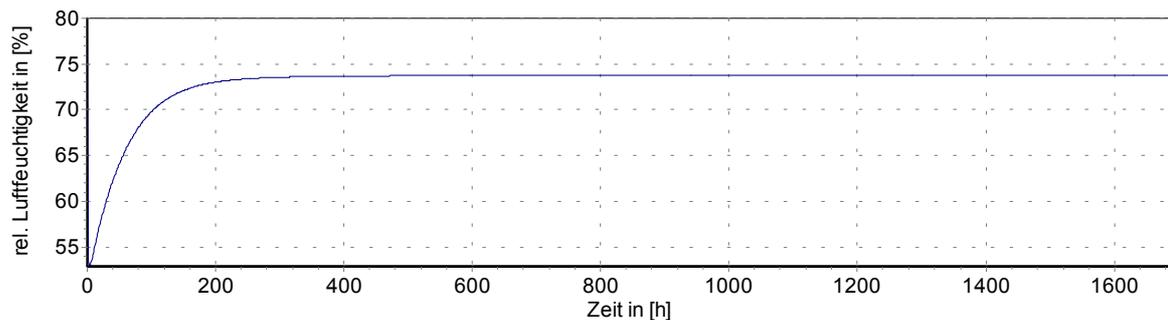
DELPHIN 4 - Simulation 4-42, relative Luftfeuchtigkeit in der Ecke

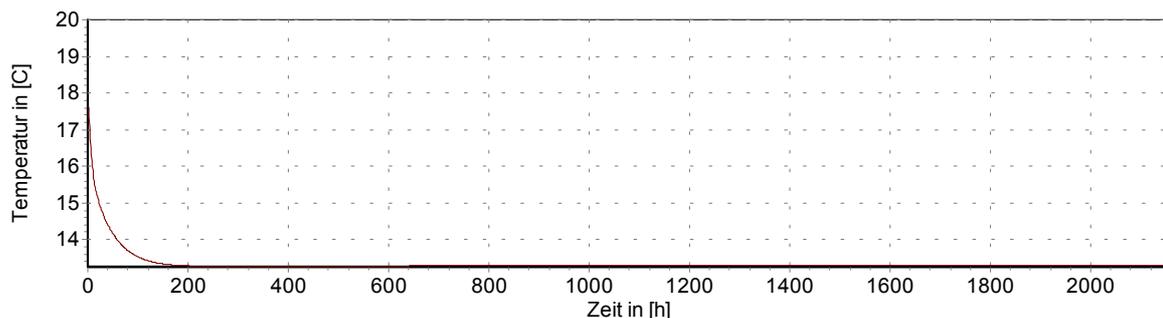
DELPHIN 4 - Simulation 4-45, Ecktemperatur - Türrahmenholz/ Putz in der Türleibung

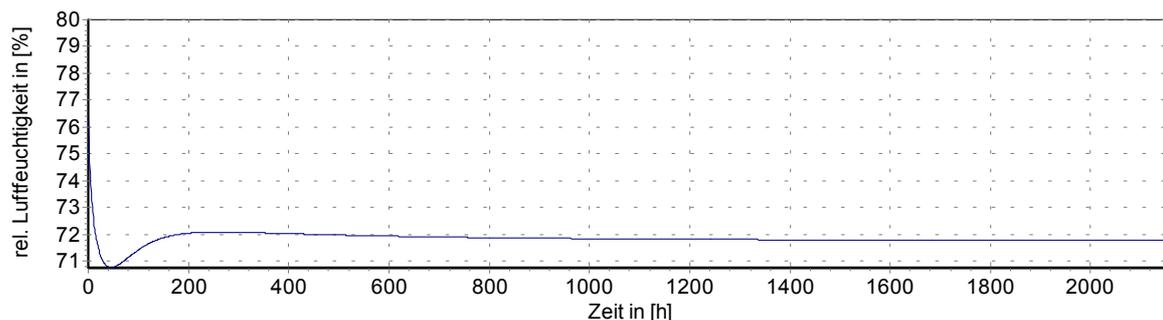
DELPHIN 4 - Simulation 4-46, relative Luftfeuchtigkeit in der Ecke

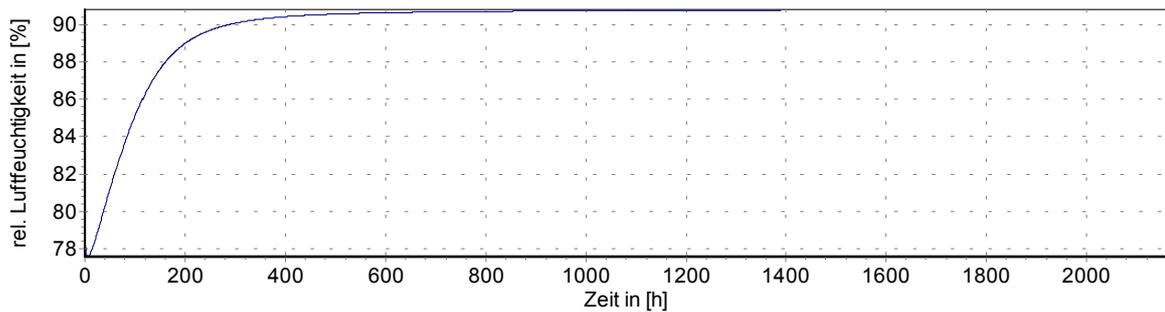
DELPHIN 4 - Simulation 4-47, relative Luftfeuchtigkeit in der Ecke zwischen Türleibung und Rahmenholz bei erhöhter Raumlufffeuchtigkeit $\varphi_i = 65\%$

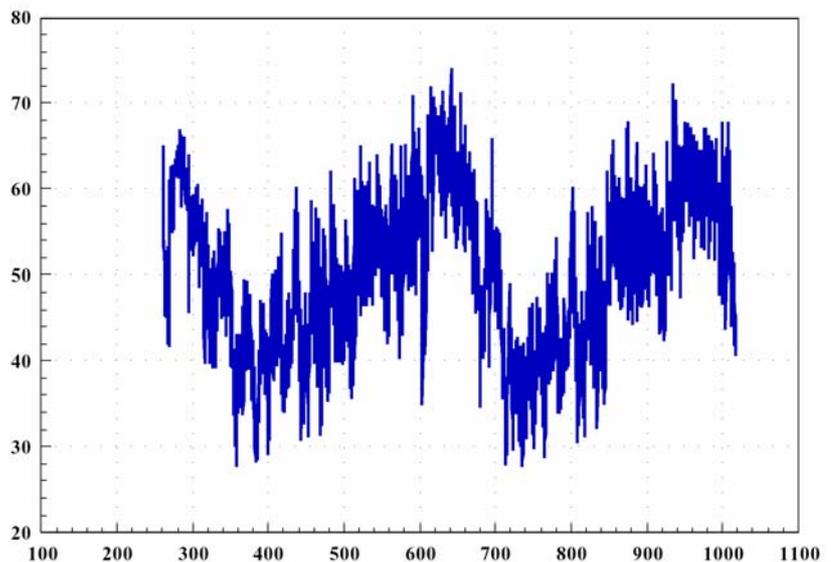
Abbildung 4—43, φ_{i-BAD} - über einen Zeitraum von zwei Jahren gemessene Raumlufffeuchtigkeit in einem Bad

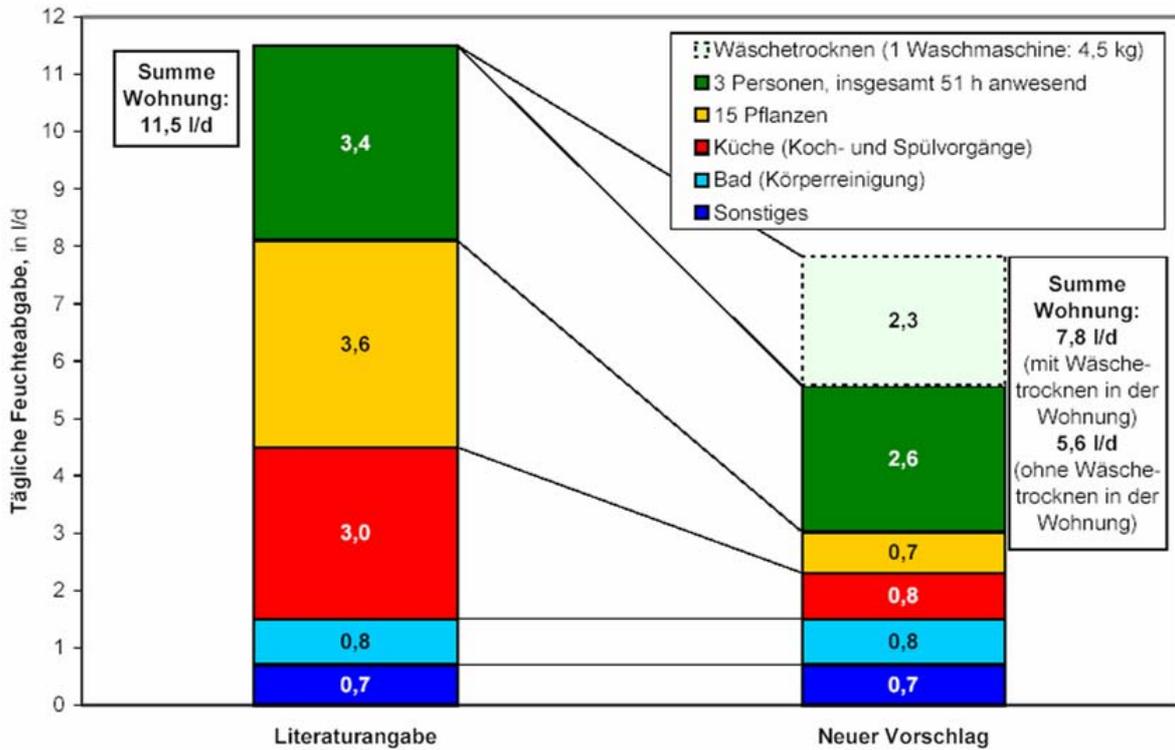
Abbildung 4—49, Tägliche Feuchteabgabe in einer 3-Personen-Modellwohnung
Vergleich von Literatur und neuem Vorschlag nach Richter [34]

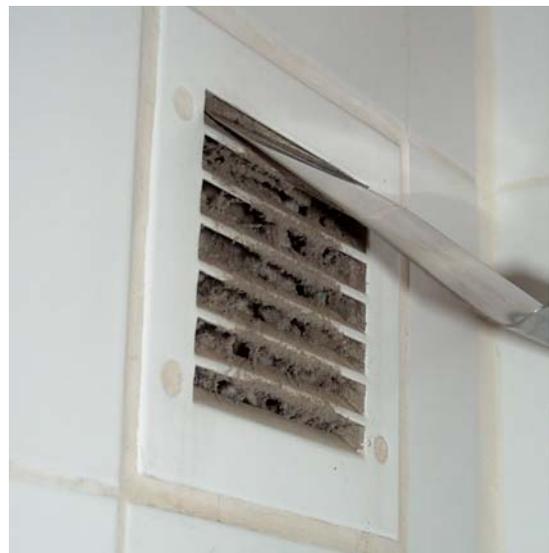
Abbildung 4—51, Abluftöffnung an einem Schornsteinzug (natürliche Lüftung); Thermischer Auftrieb gewährleistet eine kontinuierliche Lüftung in der kalten Jahreszeit. Im Sommer können kleine Gebläse die Luftbewegung unterstützen. (die Filterwirkung der Schachtöffnung verdeutlicht die Luftbewegung)
